ORDENANZA N° 7510

Art. 1º).- DISPÓNESE el llamado a Licitación Pública para la ejecución de la obra **“Restauración y Puesta en Valor del Palacio Tampieri – Etapa 1”** en la ciudad de San Francisco. (Expte. N° 141051).

COMPUTO Y PRESUPUESTO**OBRA: RESTAURACIÓN Y PUESTA EN VALOR DEL PALACIO TAMPIERI**

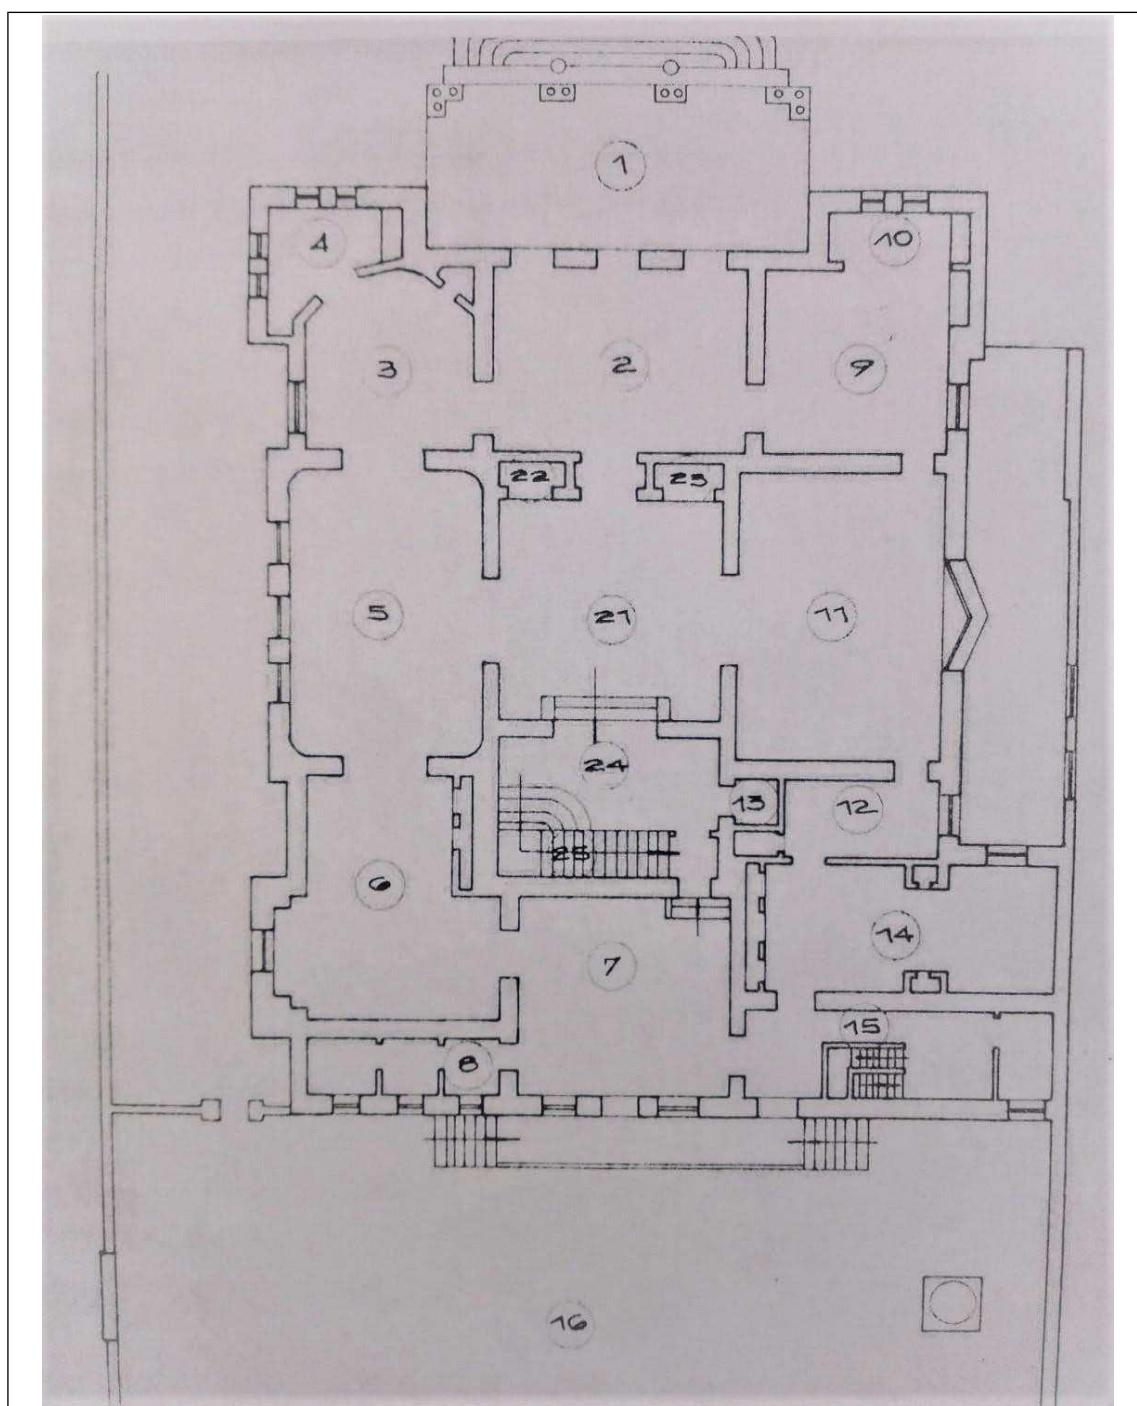
PLANTA BAJA

A ambos lados de la gruesa pared, de más de 1m de espesor, embutidos en ella, se hallan dos cabinas, la de la derecha (22) protege tableros eléctricos del edificio, y a la izquierda (23) funcionaba la cabina telefónica, con puerta simétrica a la anterior (madera con arco de medio punto oscuro) con asiento y luz interna, para hablar con privacidad (hoy escobero). La iluminación la dan cuatro globos con puntas, idénticos, fijos en el techo sobre grandes plafones cuadrados. En un ángulo a la derecha, había un piano vertical, y juegos de sillones en estilo vienesés, daban terminación al lujoso espacio. Las puertas grandes dan acceso al salón de fiestas y comedor principal.

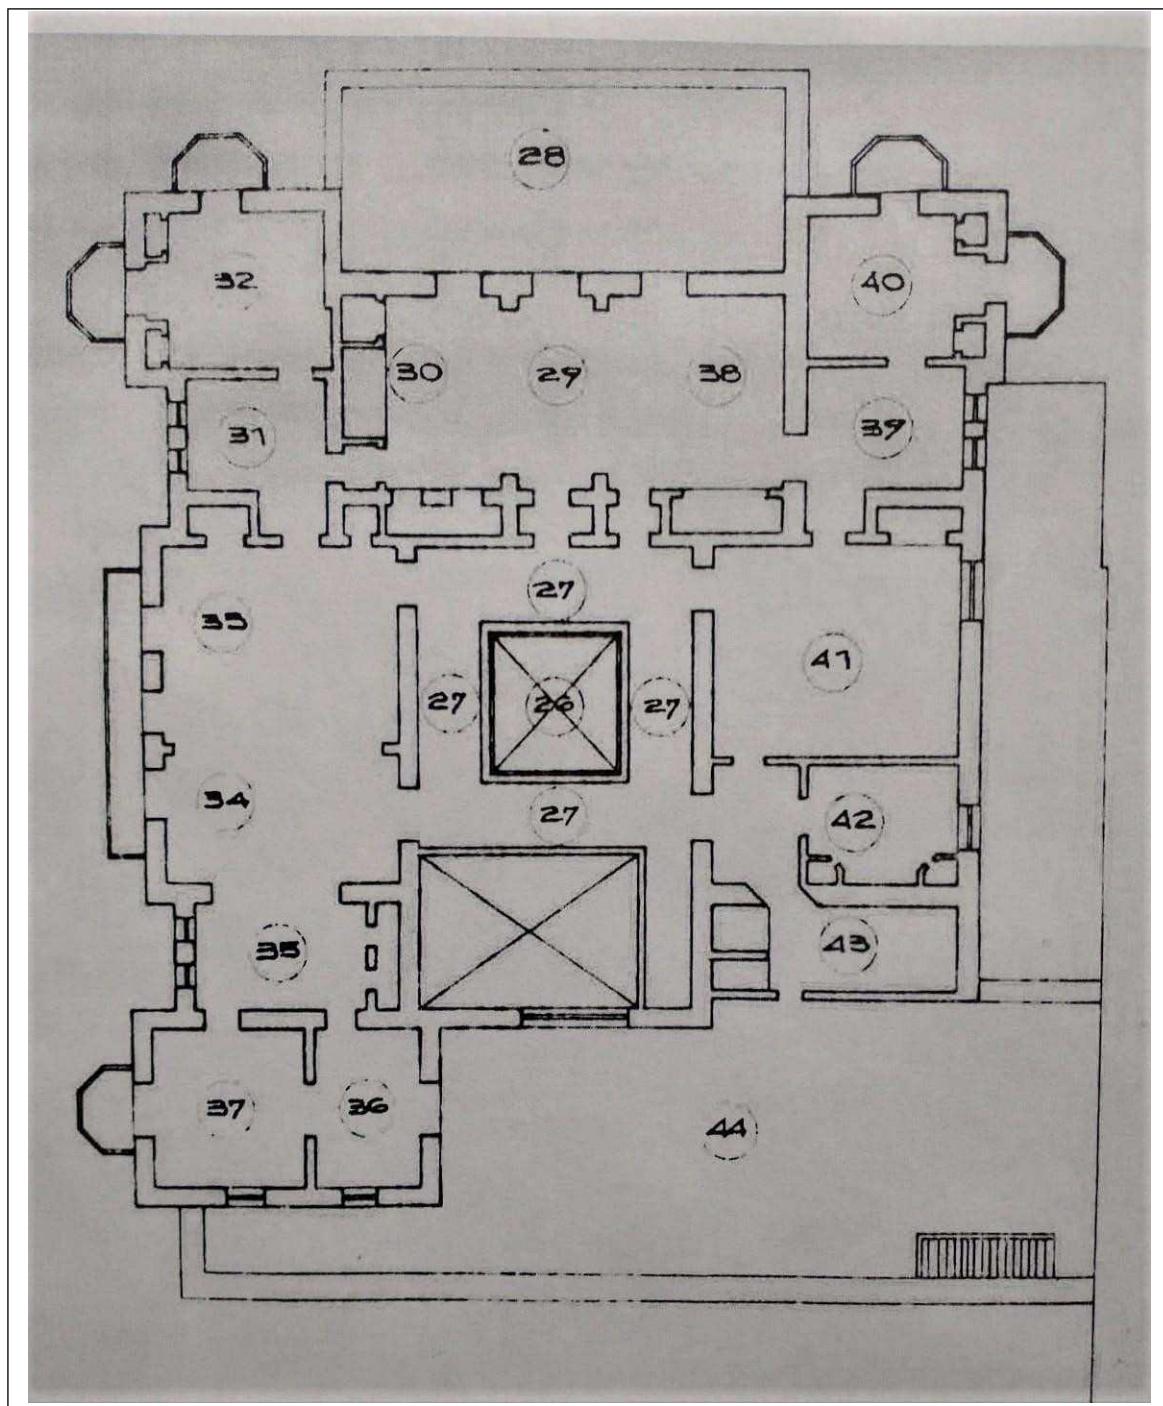
PLANTA ALTA

El conjunto de dormitorios de los dueños de casa, tiene un pasillo de circulación central (29), que en su época tenía un juego de sillones de teca, de procedencia china y dos pequeños biombos de igual origen.

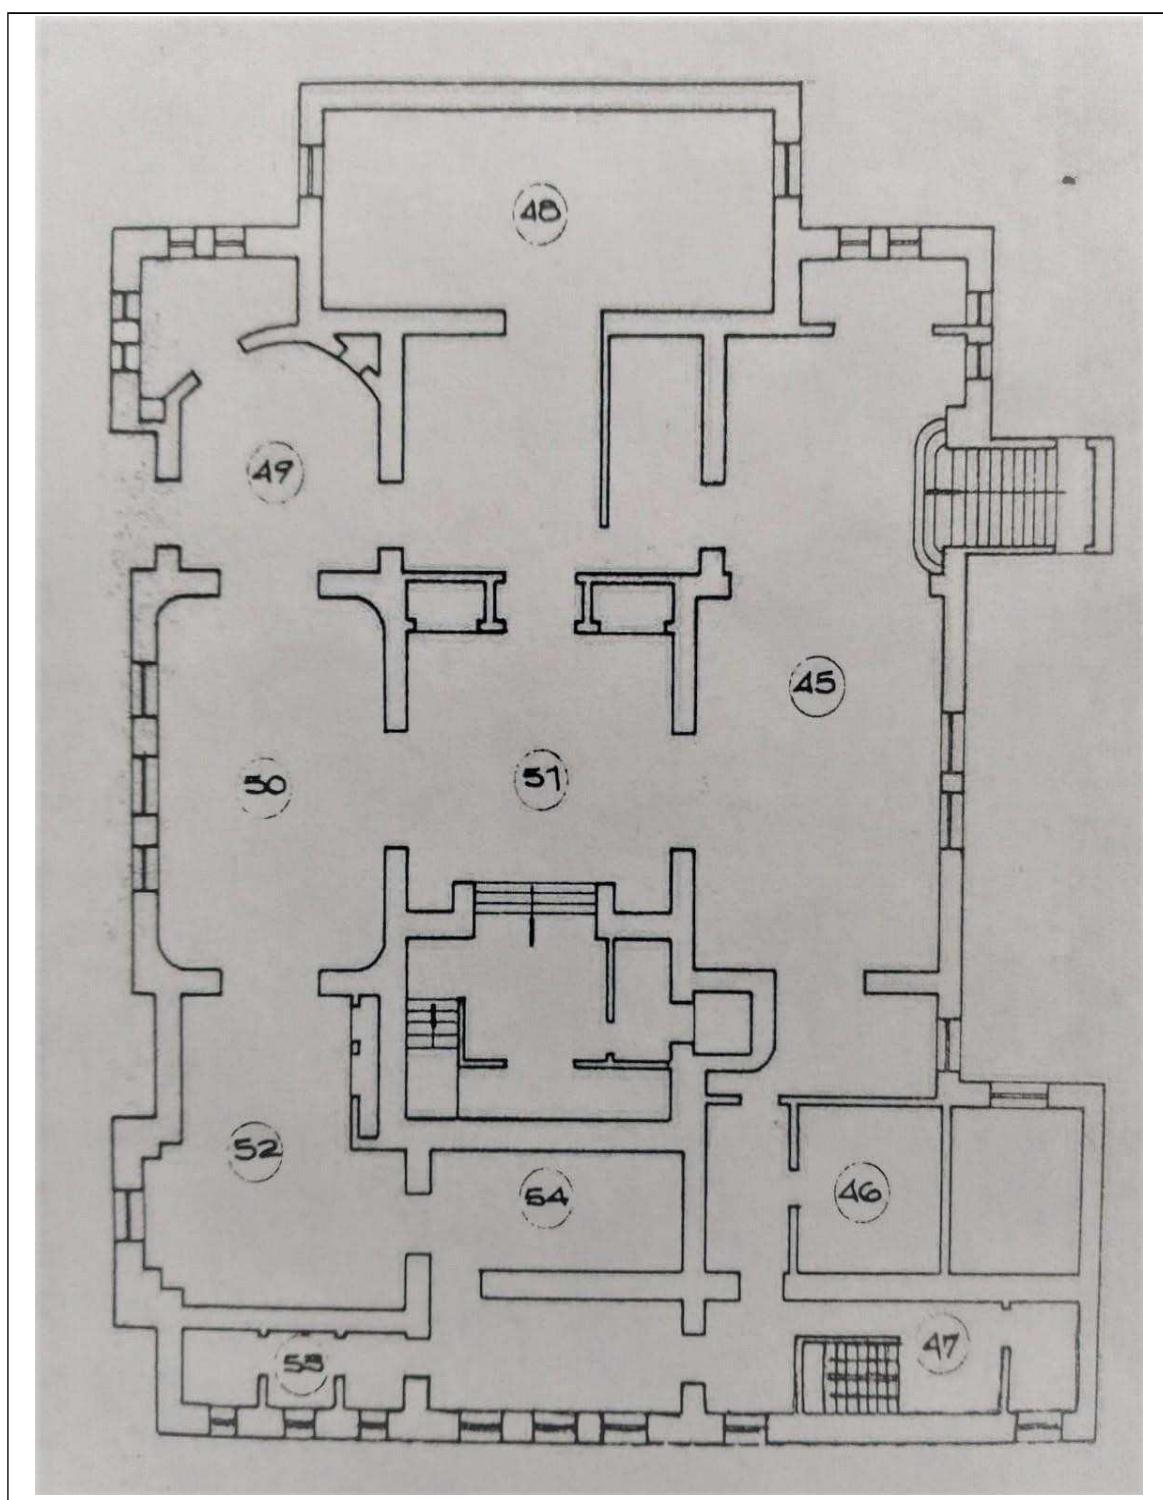
PLANTA SUBSUELO

En su lado sur, en mayólicas están las imágenes de Santa Teresita y Santa Rosa de Lima, esta última, patrona de América, tiene relación directa con el nombre de la dueña de la casa. Una imagen de Monseñor Lafitte y dos reclinatorios, completan el mobiliario(49).

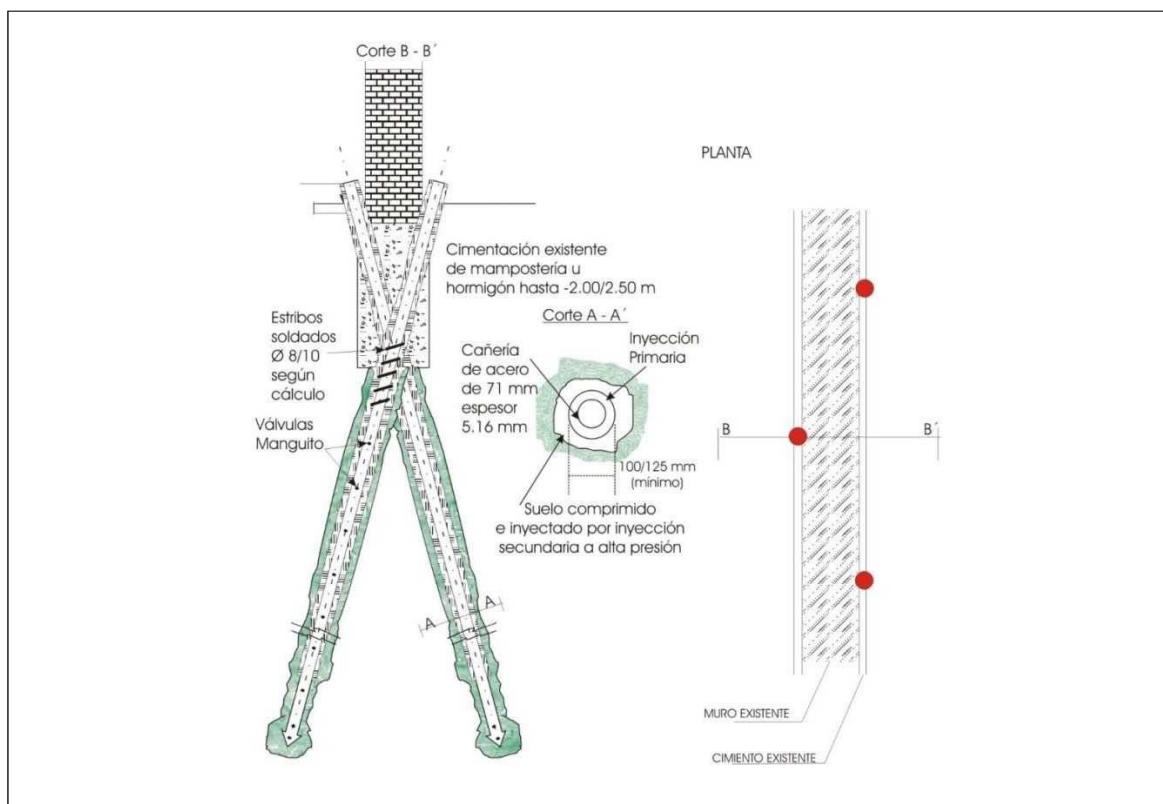
Esquema de apoyo de muros interiores en micropilotes sub-verticales

Los micropilotes hincados constituyen una alternativa a los tradicionales hormigonados in situ, especialmente indicada cuando deben recalzarse fundaciones en edificaciones existentes y de valor patrimonial, donde conviene minimizar las roturas de pisos como así también evitar (o por lo menos disminuir) el volumen de excavaciones y posterior traslado de tierra hasta un contenedor, debido al costo adicional y al riesgo de daños que esa operación implica por choques o roces de la carretilla contra muros, carpinterías,etc. Estos micropilotes consisten en caños de acero sin costura, de aleaciones especiales con tensiones de rotura por tracción que duplican los aceros de construcción tradicionales, denominados Manesmann. Los mismos tienen de 73 mm de diámetro externo, y se acoplan por soldadura cada 3 metros, hasta llegar a la resistencia de rechazo del terreno, la que deberá ser compatible con el horizonte de fundación previsto.

1. Garantizar la capacidad de carga mínima de 20 tn por pilote, demostrándolo con antecedentes de ensayos de carga en obras propias, monitoreados por algún ente oficial.
2. Presentar memoria de cálculo del pilote, justificando la carga mínima solicitada.
3. Presentar antecedentes de obras similares.
4. Realizar un ensayo de carga de un micropilote vertical, como asimismo de un tensor sub-horizontal. A su vez, en este último, el ensayo se dividirá en dos etapas: por un lado se verificará la adherencia del micropilote al muro, y por otro, del anclaje del tensor al suelo. La Inspección de obra indicará el lugar donde se ejecutarán las pruebas mencionadas.

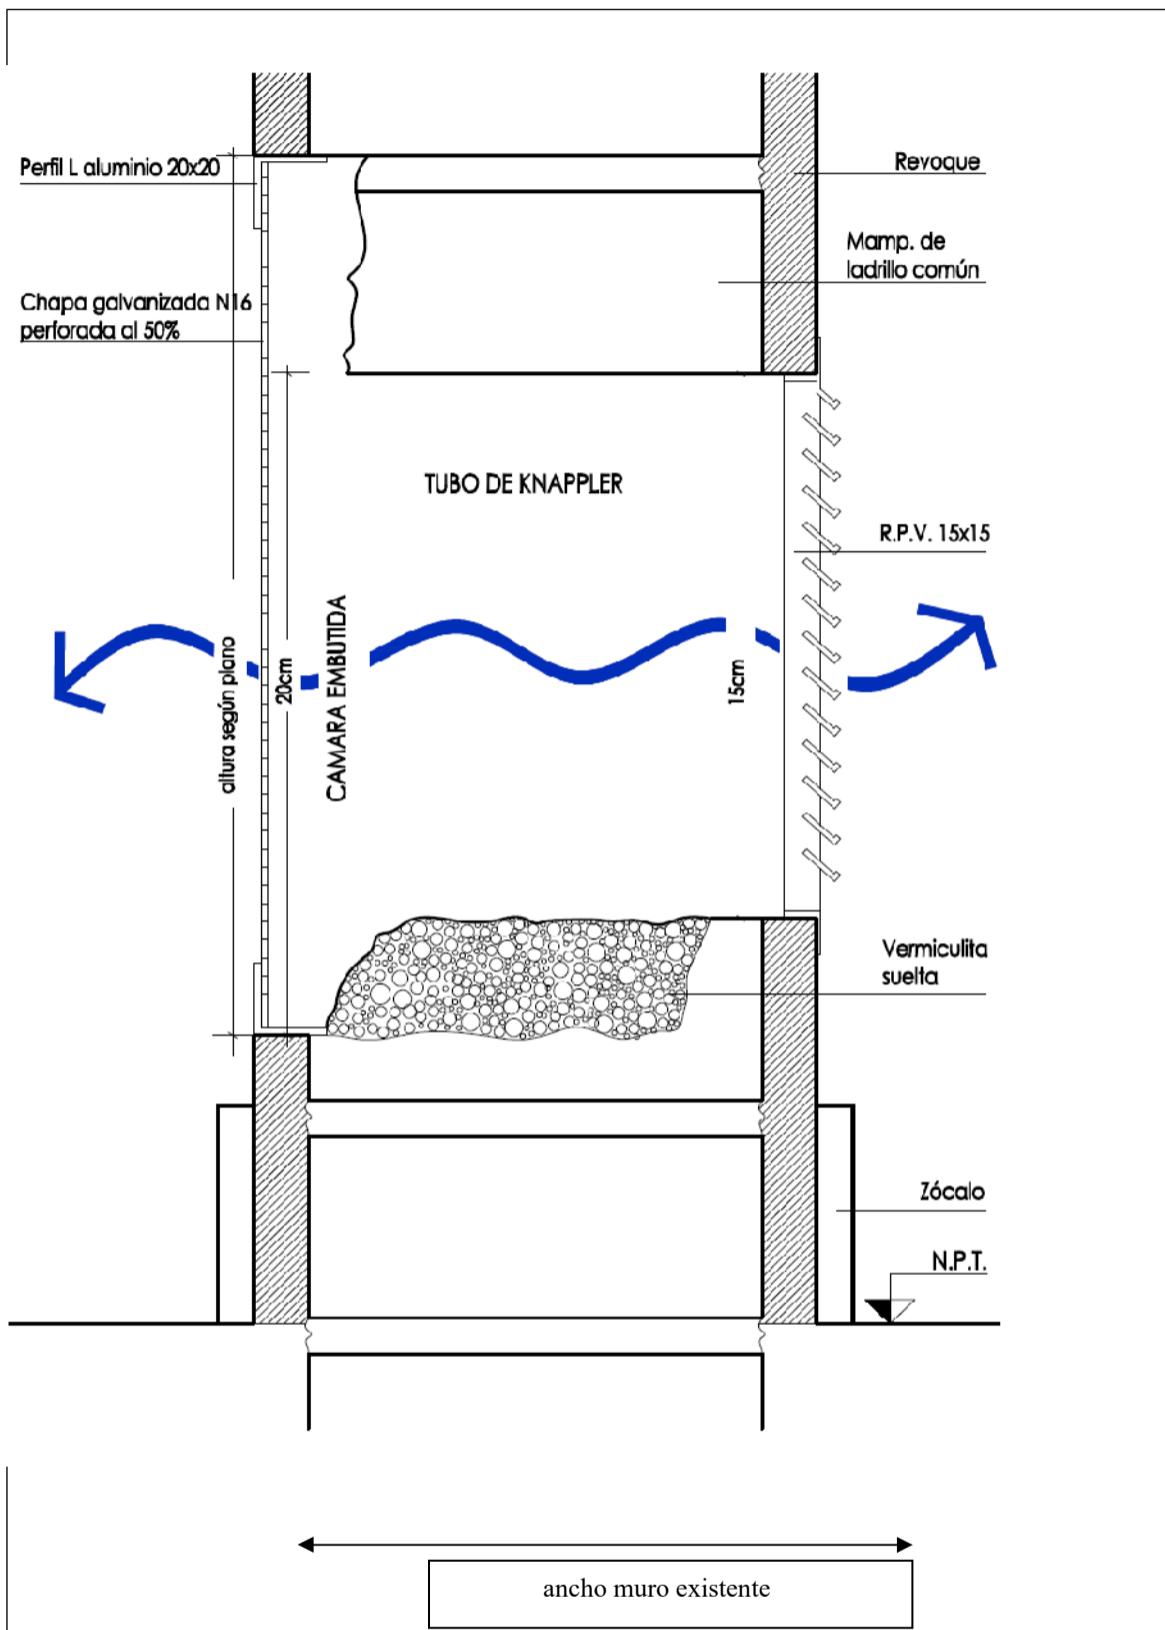
Detalle constructivo del Tubo de Knappler

El subsuelo del edificio manifiesta síntomas de degradación en revoques, pinturas y acabados, derivados de la acción de humedades capilares ascendentes. En tal sentido, y considerando que dado el espesor de los muros existentes se dificulta la inyección de hidro-repelentes a base de silanos/siloxanos, se opta por instalar un sistema electroosmótico activo, sin cableado, disponible en el mercado nacional a través de las firmas *Watertec®* o *Humitronic®*.

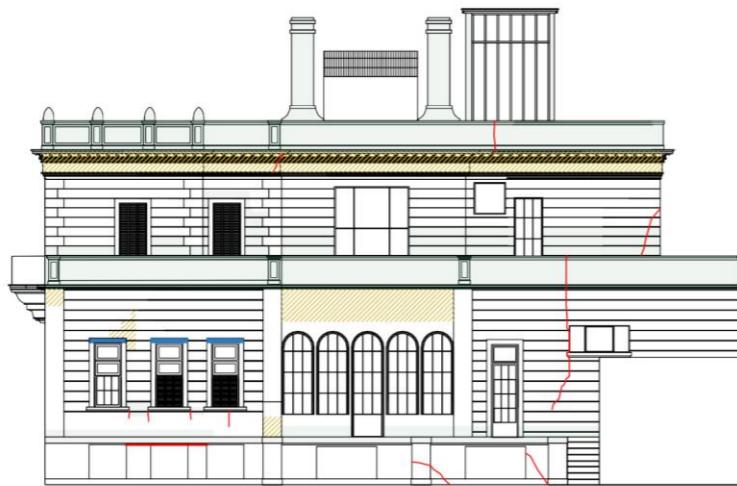
FACHADA ORIENTACIÓN SUR - ESCALA 1:125

- GRIETA DIAGONAL
- HUMEDADES / SALES POR EFLORESCENCIAS
- ROTURA
- EROSIÓN / DESPRENDIMIENTO DE MATERIAL
- PÁTINA BIOLÓGICA (Musgo, Hollín, Costra Negra)

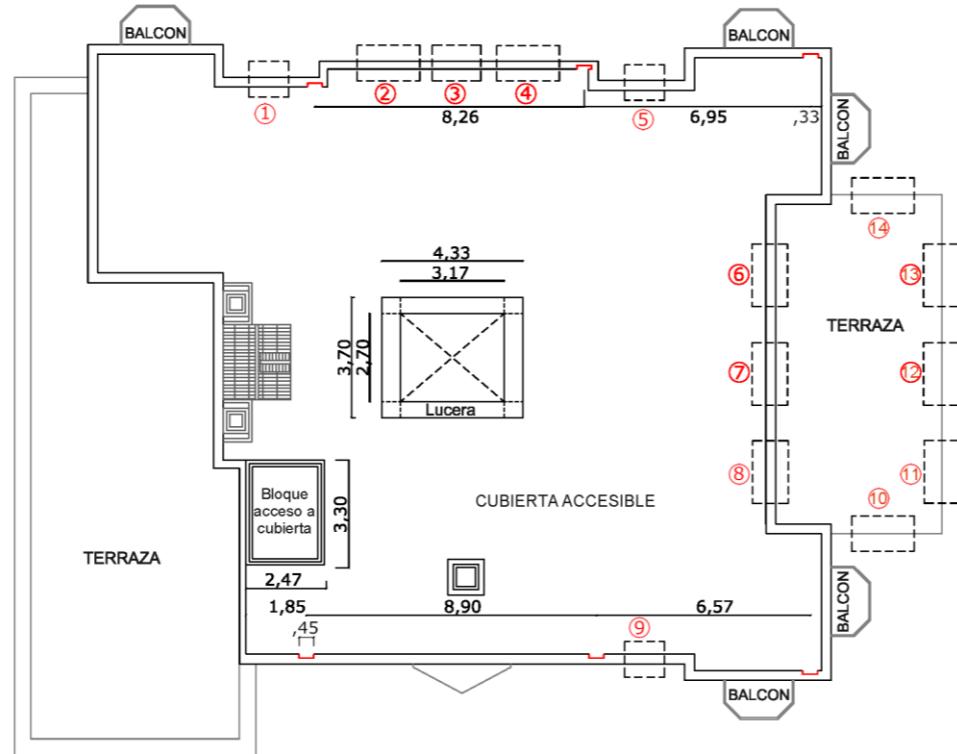
La cubierta de techo se encuentra actualmente protegida por una membrana asfáltica que actúa como aislante hidrófugo del techo. Algunos tramos de la membrana se encuentran en estado de rotura y/o deterioro debido a la presencia de suiedades, guano de paloma, elementos sueltos como hierros, madera y cableado, y retazos de ladrillos, lo que posibilita el ingreso del agua de lluvia hacia el interior de la edificación. Dicha situación se agrava por la obstrucción de las bocas de desagüe pluvial, donde el agua de lluvia no escurre correctamente por la cañería.

Los muros perimetrales bajos de la azotea, están decorados por balaustrés ornamentales y mayólicas decorativas, elementos que también se encuentran en estado de deterioro afectados por grietas, suras, desprendimiento de material y hierros de armadura expuestos.

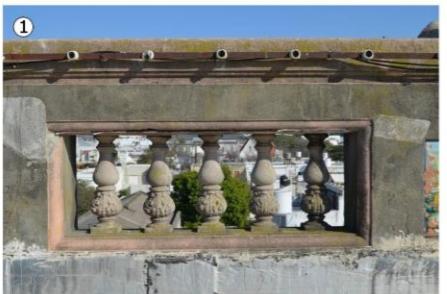
①
Tramo de balaustre con presencia de pátina biológica (musgo, hollín)
Presencia de suras en tramo superior balaustres (parapeto)

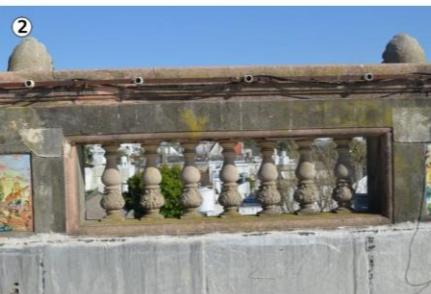
②
Pátina biológica (musgo, hollín)
Presencia de suras en tramo superior balaustres (parapeto)

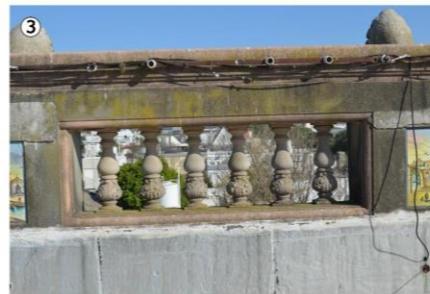
③
Pátina biológica (musgo, hollín)
Presencia de suras en tapa de parapeto.

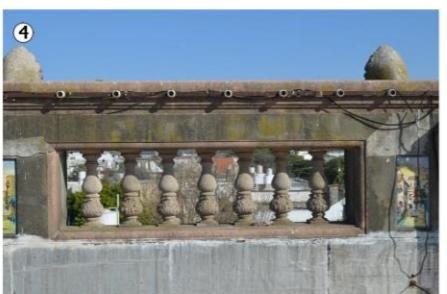
④
Pátina biológica (musgo, hollín)
Presencia de suras en tramo superior balaustres (parapeto)

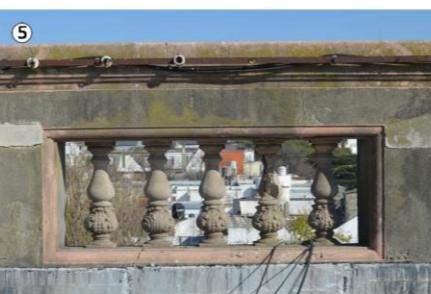
⑤
Balaustre en avanzado estado de rotura y desprendimiento de material. Hierros de armadura expuestos.

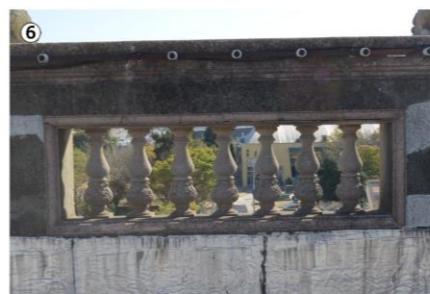
⑥
Presencia de suras en base y tramo superior de balaustres (parapeto).

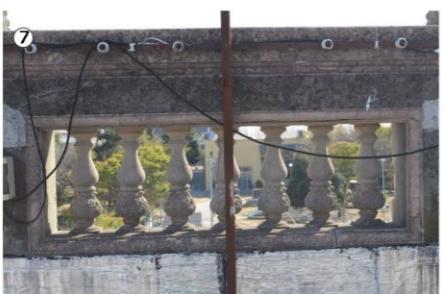
⑦
Grieta vertical en balaustre central de tramo posibilita el ingreso del agua de lluvia hacia el interior de la pieza.

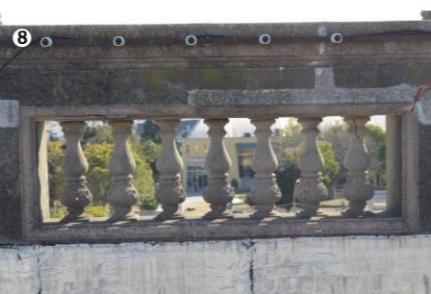
⑧
Grieta en balaustre con riesgo de desprendimiento y caída de material

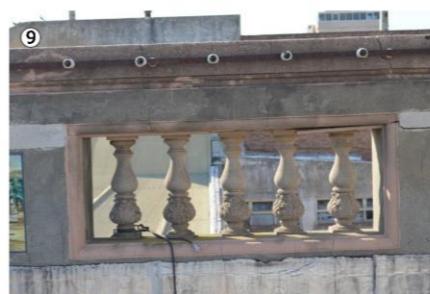
⑨
Presencia de suras en base y tramo superior balaustres (parapeto)

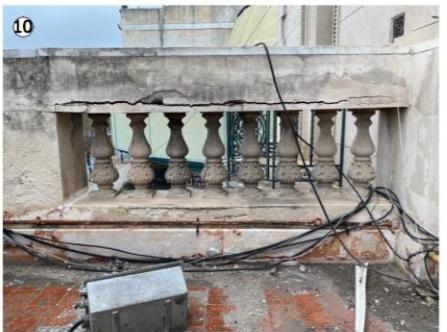
10
Grieta horizontal en parapeto, con riesgo inminente de caída de material.
Erosión y desprendimiento de material en base de apoyo de balaustrada.

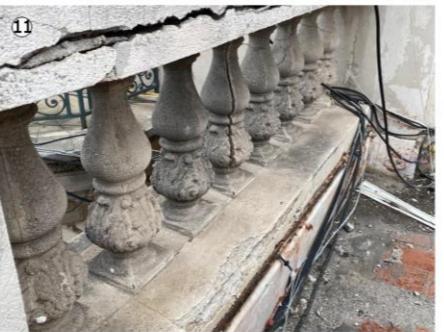
11
Grieta vertical en balaustres posibilita el ingreso del agua de lluvia hacia el interior, aumentando el estado de deterioro y patologías de las piezas ornamentales.

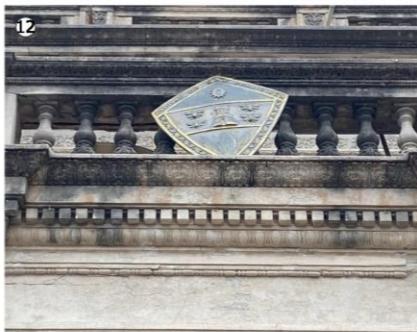
12
Presencia de pátina biológica en tramo de balaustrada (hollín, costra negra).

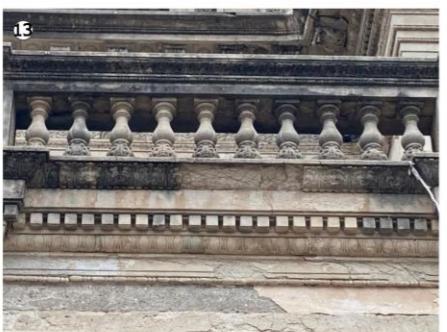
13
Presencia de pátina biológica en tramo de balaustrada (hollín, costra negra).
Erosión y desprendimiento de material en base de apoyo de balaustres.

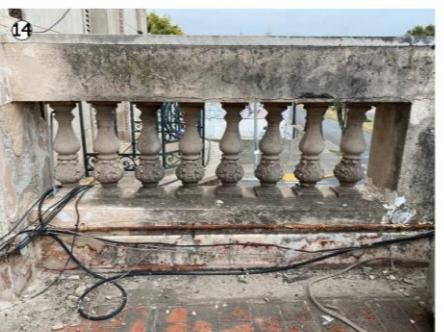
14
Grieta vertical en balaustres posibilita el ingreso del agua de lluvia hacia el interior, aumentando el estado de deterioro de las piezas ornamentales.
Grieta horizontal en parapeto, con riesgo inminente de caída de material.

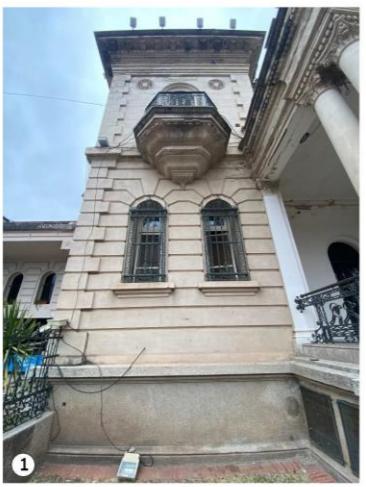
Avanzado estado de deterioro en tramo superior de fachada y en encuentro de muros.

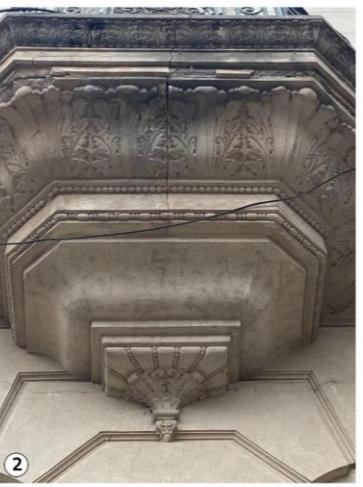
Grieta vertical y desprendimiento de material en balcón ornamental, posibilita el ingreso del agua de lluvia hacia el interior del muro.

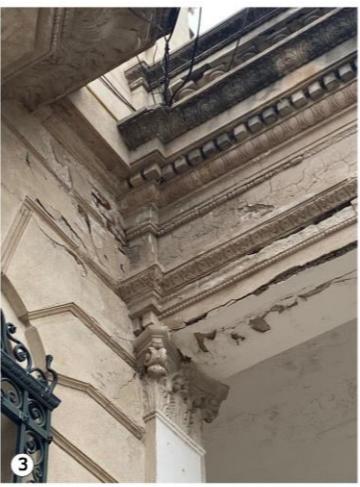
Sales por efluorescencia consecuencia de la infiltración del agua de lluvia y desprendimiento de material en encuentro de muros.

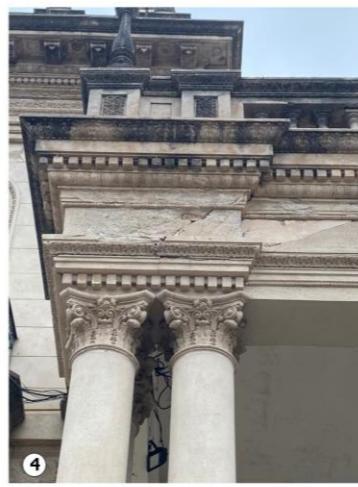
Erosión y Grieta diagonal en arquitrabe de entablamento.

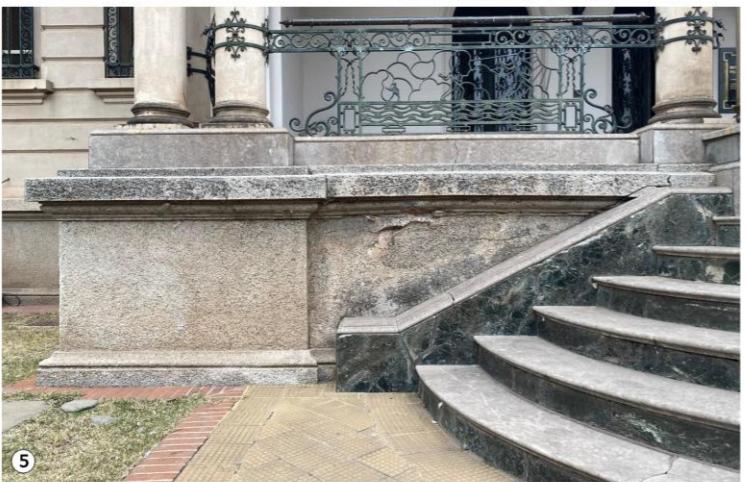
Fisuras y desprendimiento de material de terminación en zócalo sobre escalera.

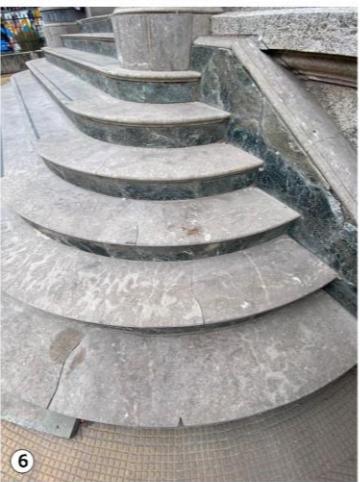
Rotura en huellas y contrahuellas de la escalera de acceso principal

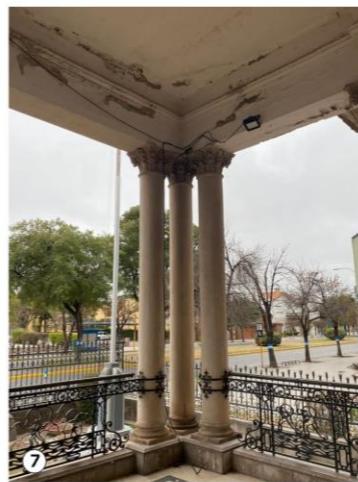
Desprendimiento de material correspondiente a revoques y pinturas consecuencia de la infiltración del agua de lluvia desde la terraza.

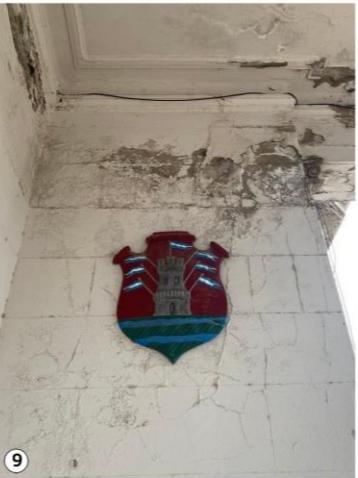
9
Micro-suras, sales por e•orescencia y desprendimiento de material en tramo superior de muro.

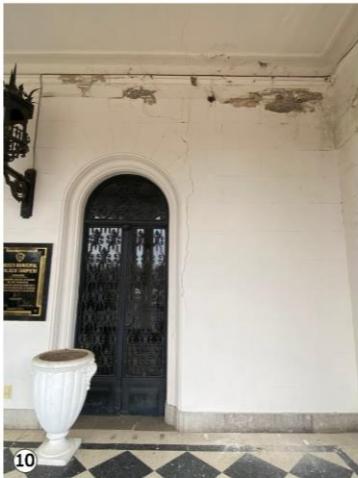
10
Grieta vertical en lateral derecho de abertura. Desprendimiento de material en tramo superior de muro.

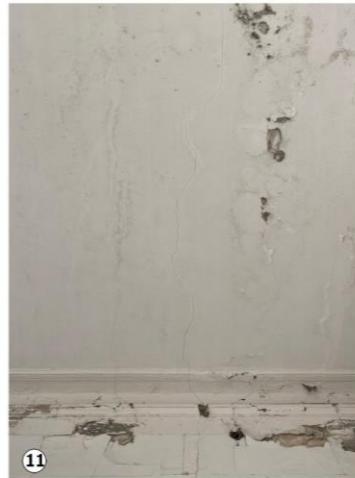
11
Fisuras en cielorraso de ingreso. Presencia de humedades por in•ltración de agua desde terraza.

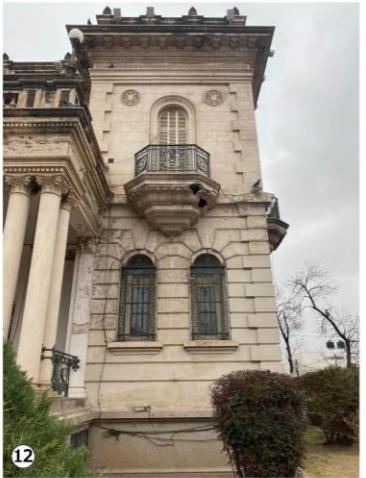
12
Avanzado estado de deterioro en tramo derecho de fachada principal (Sobre calle 9 de Julio).

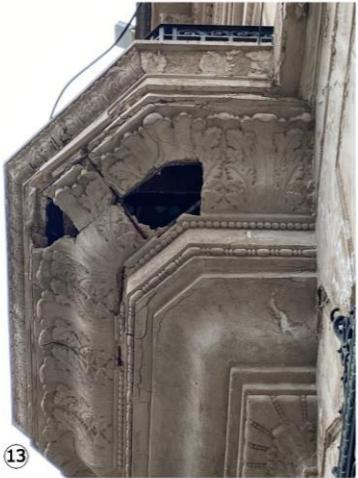
13
Considerable rotura con faltante de material en ornamentación de balcón.

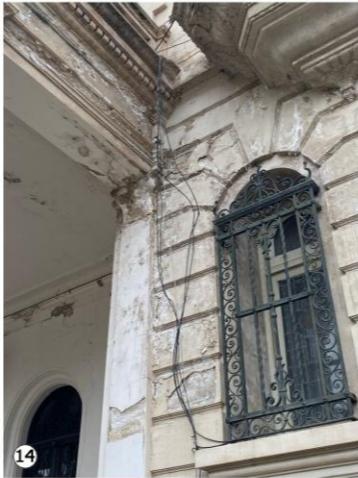
14
Abundante presencia de sales por e•orescencia, Fisuras y desprendimiento de material en muro.

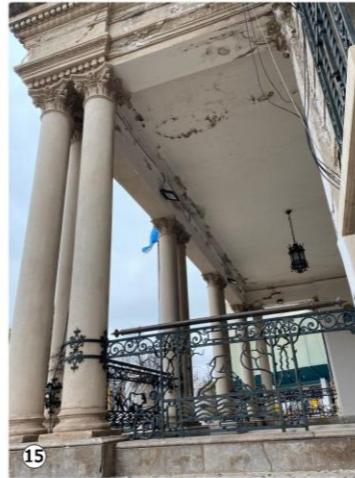
15
Humedades y desprendimiento de material en cielorraso de ingreso, consecuencia de la falta de impermeabilización de la terraza superior.

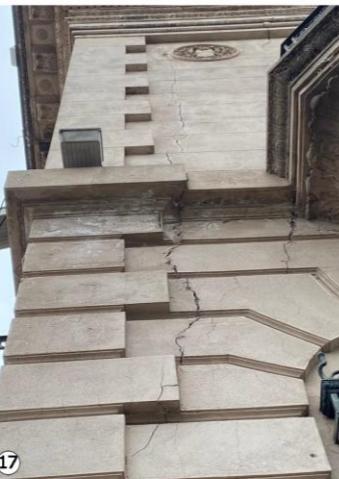
17
Grieta vertical en esquina de muro (sobre calle Echeverría) , desde zócalo de planta baja hasta molduras ornamentales de planta alta.

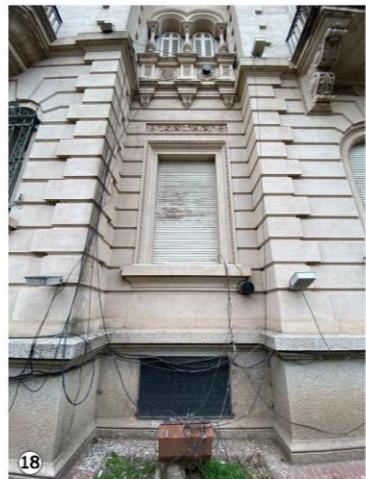
18
Abundante presencia de guano de ave en vereda perimetral.
Fisuras diagonales en muro.

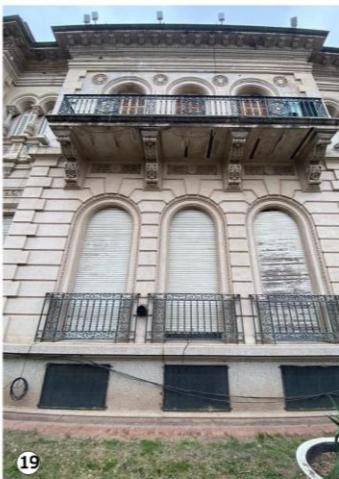
19
Cara inferior de balcón: Estado de corrosión de las ménsulas de hierro que se encuentran expuestas.

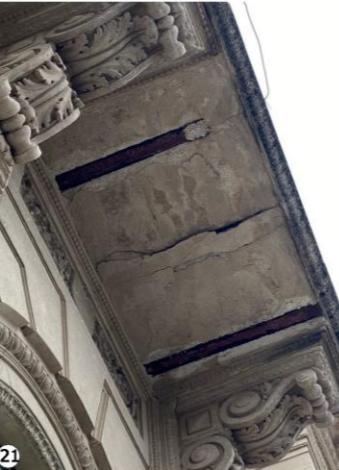
21
Ménsulas de hierro que conforman la estructura de soporte del balcón, en estado de oxidación y en contacto con el agua de lluvia.

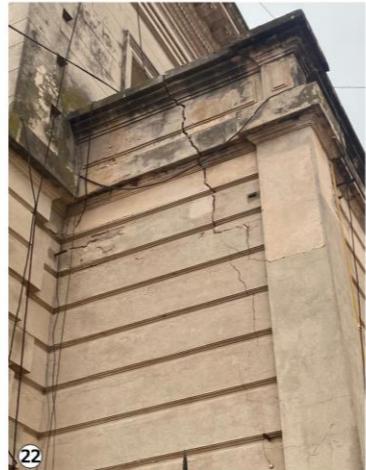
22
Considerable grieta diagonal en tramo superior de muro, posibilita el ingreso del agua de lluvia hacia el interior del muro.

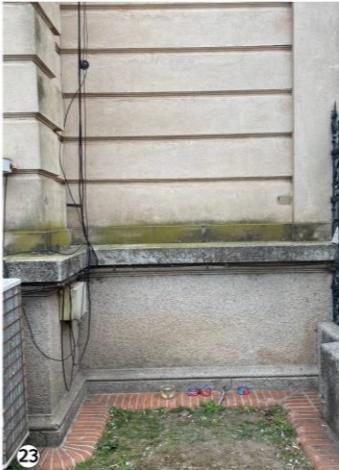
23
Presencia de pátina biológica (musgo, hollín) en zócalo inferior.

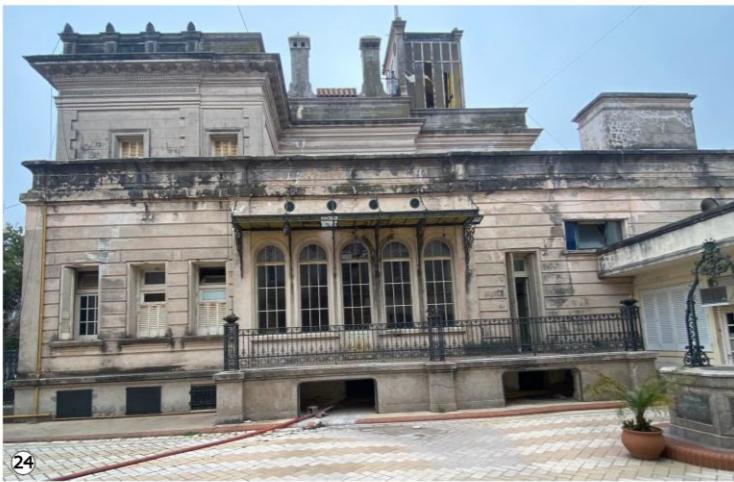
24

Fachada posterior del palacio (sobre corazón de manzana), en avanzado estado de deterioro: Grietas, suras, desprendimiento de material, pátina biológica, presencia de costra negra.

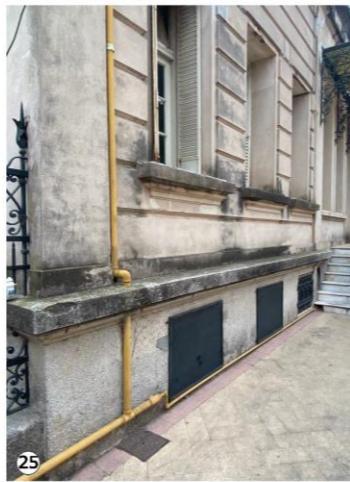
25

Pátina biológica y costra negra en molduras, salientes de muro, antepechos de aberturas.

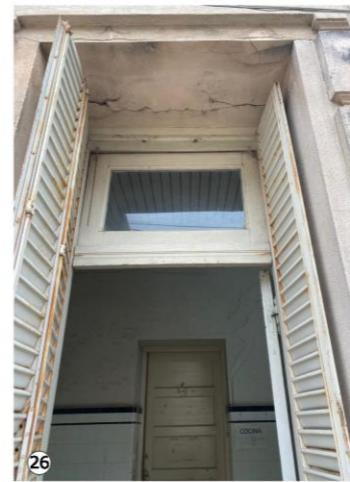
26

Fisuras y desprendimiento de material en dintel de abertura.

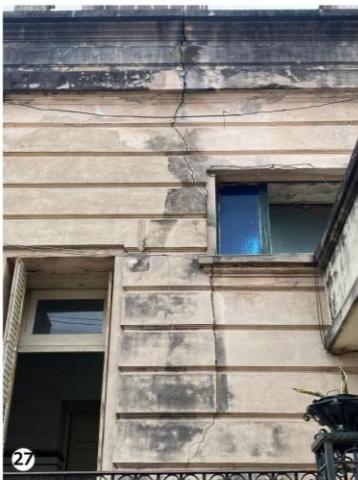
27

Considerable grieta vertical en muro.

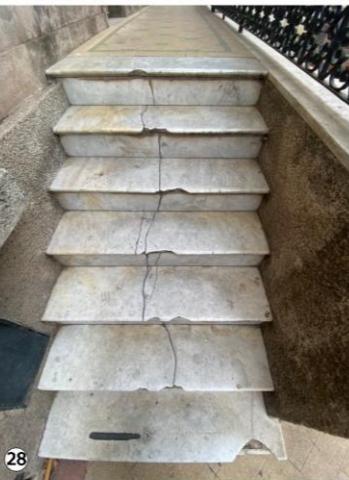
28

Rotura en ambos tramos de escaleras (huellas y contrahuellas).

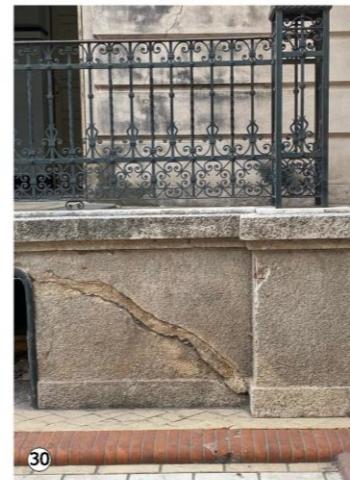
30

Grieta diagonal en zócalo de fachada (muro de contención de escaleras).

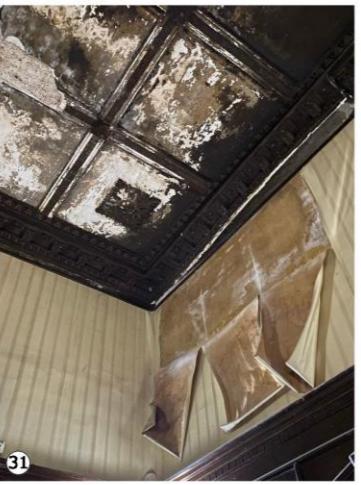
31

Desprendimiento de material de terminación consecuencia de la presencia de humedades en paredes y cielorraso.

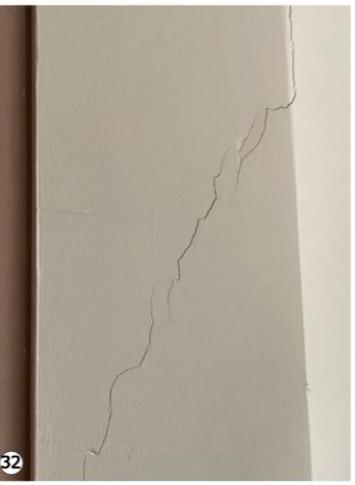
32

Grietas diagonales en muros de hall (Interior del edificio).

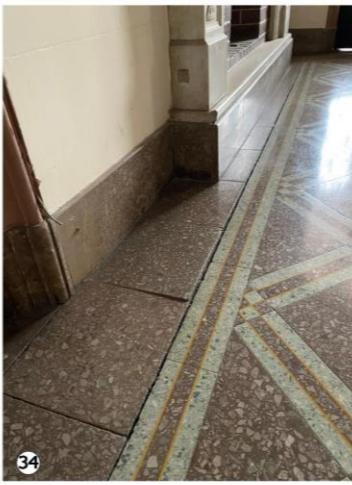
34

Desnivel en piso de hall de ingreso, produce el desprendimiento de mosaicos graníticos.

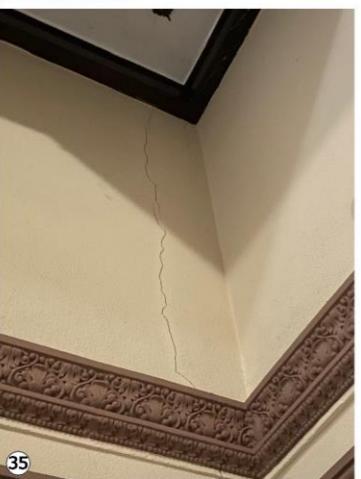
35

Grieta diagonal en tramo superior de muro interior.

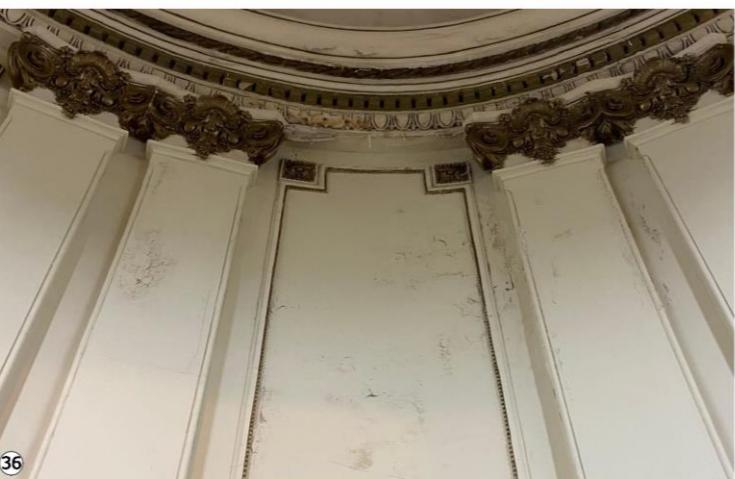
36

Deterioro de molduras ornamentales en muro curvo de sala. Microsuras y desprendimiento de material de terminación en pared (revoques y pinturas)

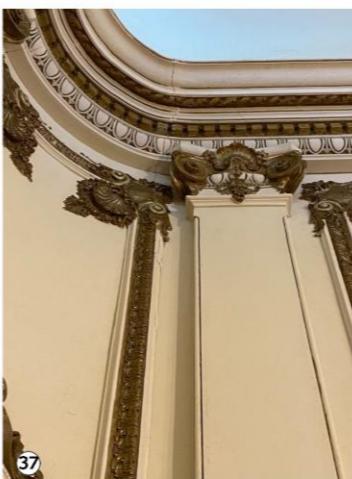
37

Grieta vertical en muro

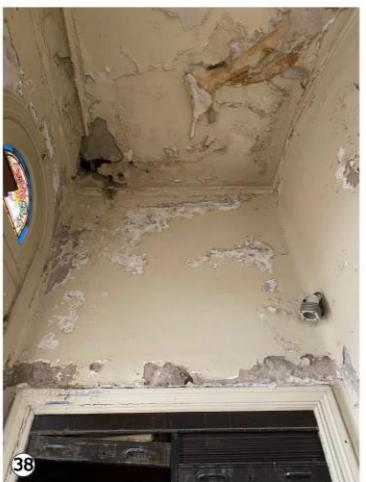
38

Considerable estado de desprendimiento de revoques y pinturas en muros y cielorraso de sala.

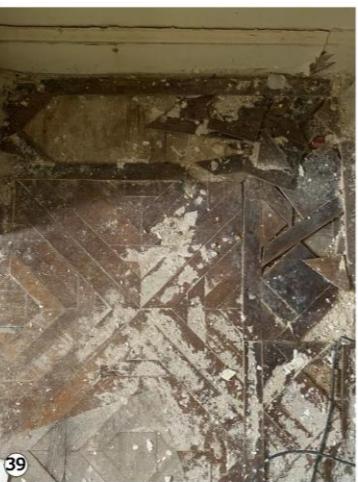
39

Desprendimiento y rotura de piso de madera

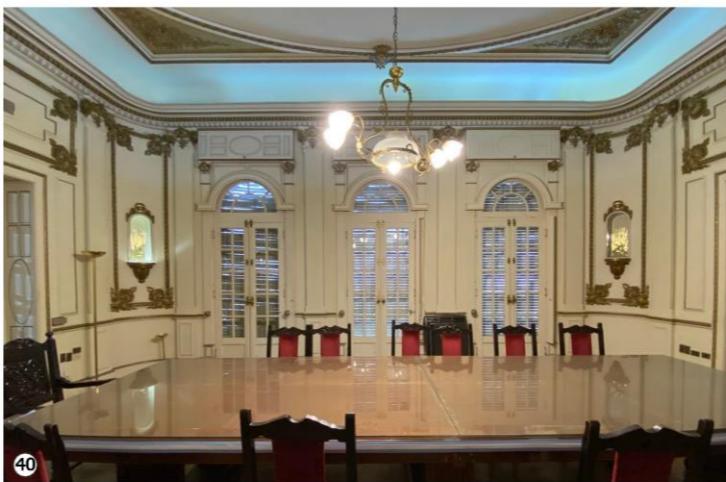
40

Salón sobre calle Echeverría en adecuado estado de conservación.
Desnivel en piso de la habitación.

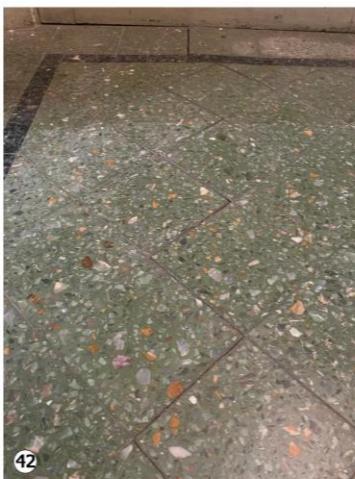
42

Desnivel en piso de baño produce rotura de juntas y desprendimiento de mosaicos.

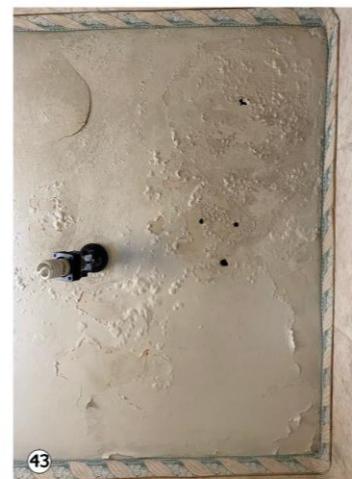
43

Considerable estado de desprendimiento de material en cielorraso, consecuencia de la presencia de humedades.

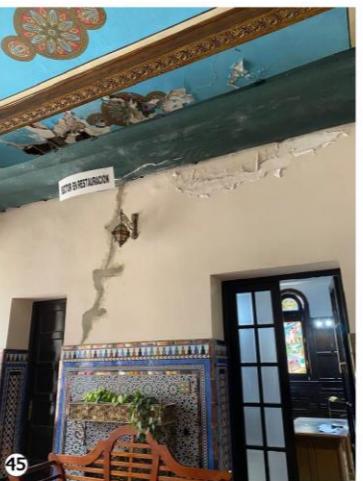
44
Humedad en cielorraso.
Desprendimiento de revestimiento de paredes

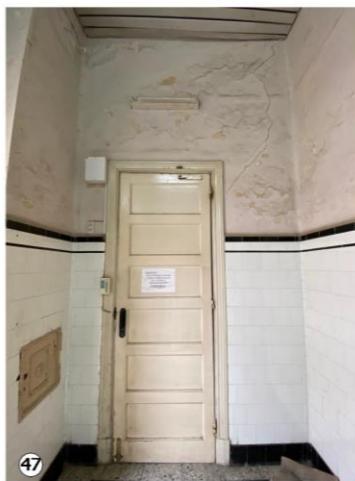
46
Mapeo de pared: Abundante presencia de micro•suras en muro.

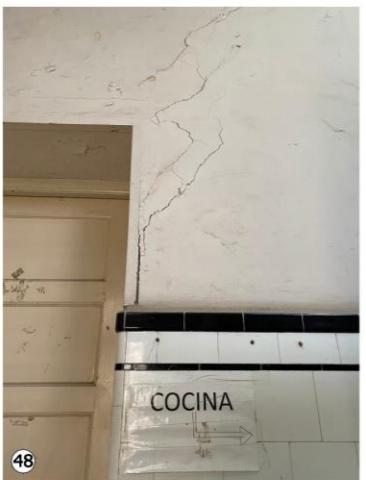
47
Grieta diagonal en esquina superior derecha de puerta.

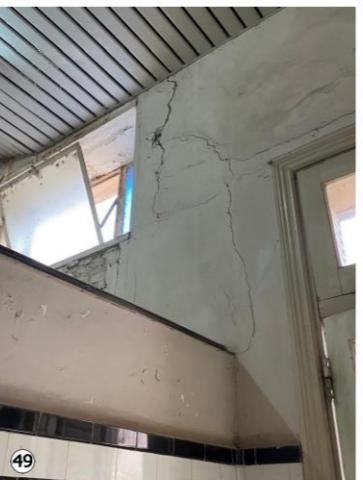
48
Grietas en pasillo hacia cocina de edi•cio (Planta Baja): Considerables separaciones entre tramos de muro.

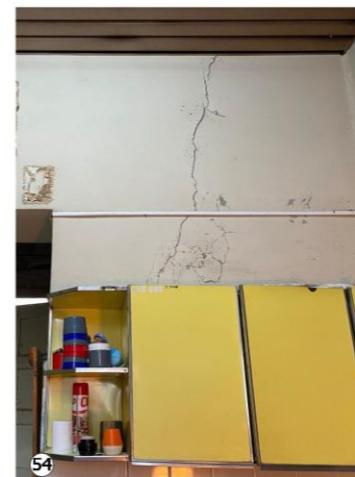
53
Abundante presencia de grietas diagonales en paredes de cocina.

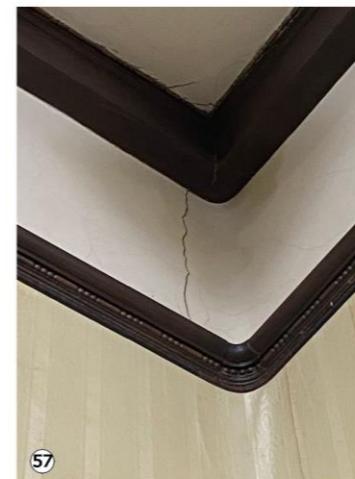
56
Grieta horizontal en encuentro entre cielorraso y tramo superior de muro.

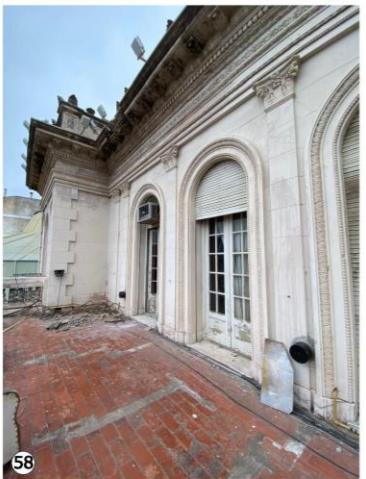
58

Terraza sobre calle 9 de Julio: Inadecuada impermeabilización del piso produce infiltración del agua de lluvia hacia el interior.

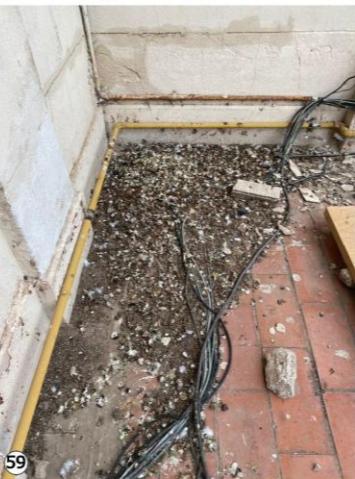
59

Plaga de ave: Abundante presencia de guano de paloma en esquina de terraza.

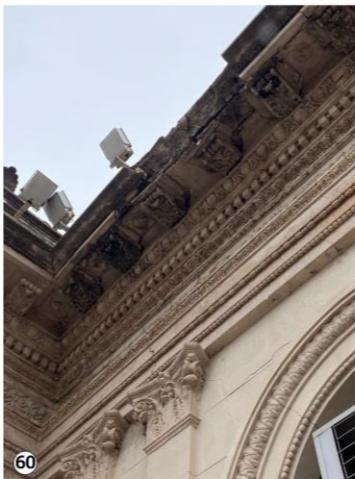
60

Rotura de moldura superior de pared. Inminente riesgo de desprendimiento y caída de ménsulas ornamentales.

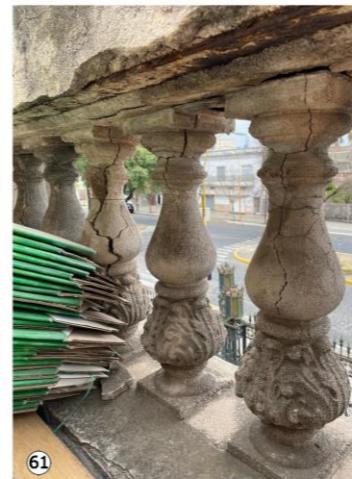
61

Rotura y desprendimiento de balaustres: Riesgo de caída de material sobre el ingreso al edificio.

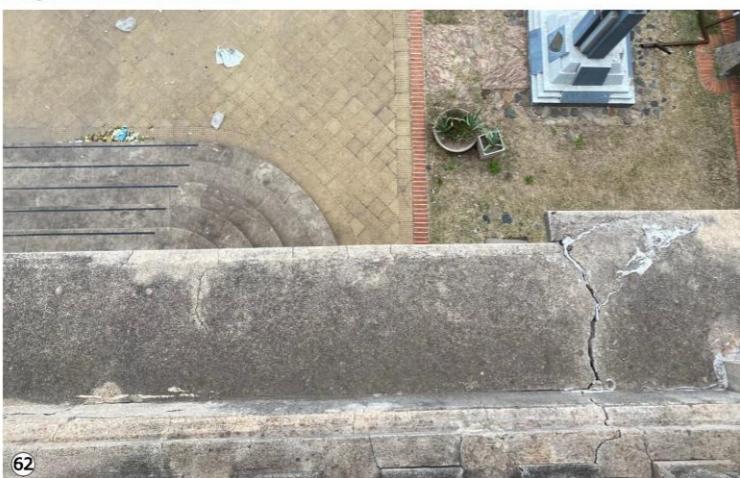
62

Tapa superior de cornisa: Rotura y presencia de surcos posibilitan el ingreso del agua de lluvia al interior de la estructura.
