ORDENANZA N° 7510

Art. 1º).- DISPÓNESE el llamado a Licitación Pública para la ejecución de la obra **“Restauración y Puesta en Valor del Palacio Tampieri – Etapa 1”** en la ciudad de San Francisco. (Expte. N° 141051).

COMPUTO Y PRESUPUESTO**OBRA: RESTAURACIÓN Y PUESTA EN VALOR DEL PALACIO TAMPIERI**

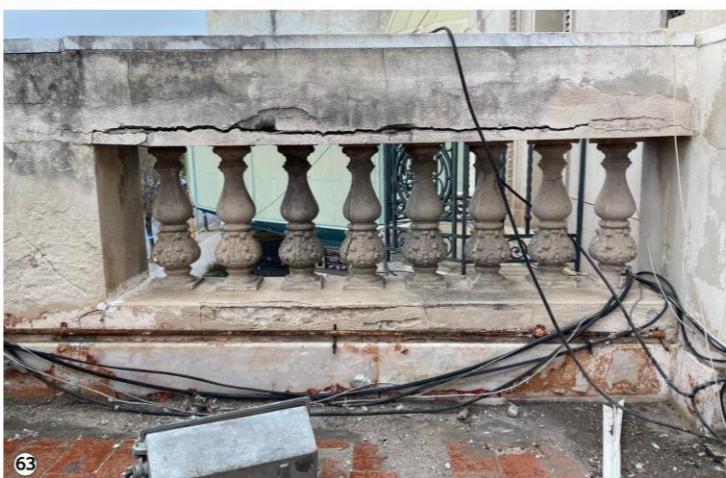
63

Grieta horizontal en tramo superior de balaustrada. Erosión en material en muros produce desprendimiento de revoques y pinturas.

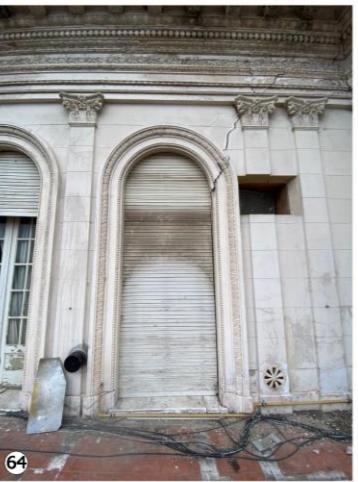
64
Grietas diagonales en muros de considerable separación.

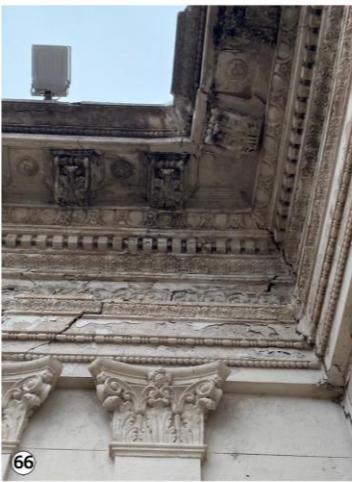
66
Erosión y desprendimiento de molduras ornamentales.
Riesgo de caída de ménsulas bajo cornisa.

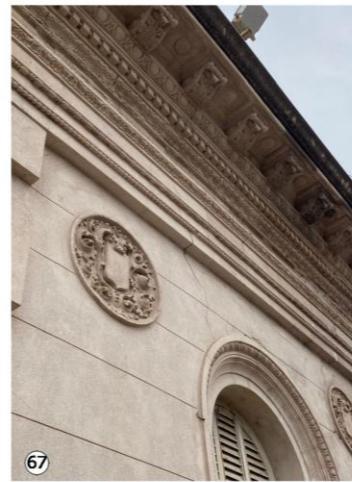
67
Grietas diagonales en tramo superior de muro.

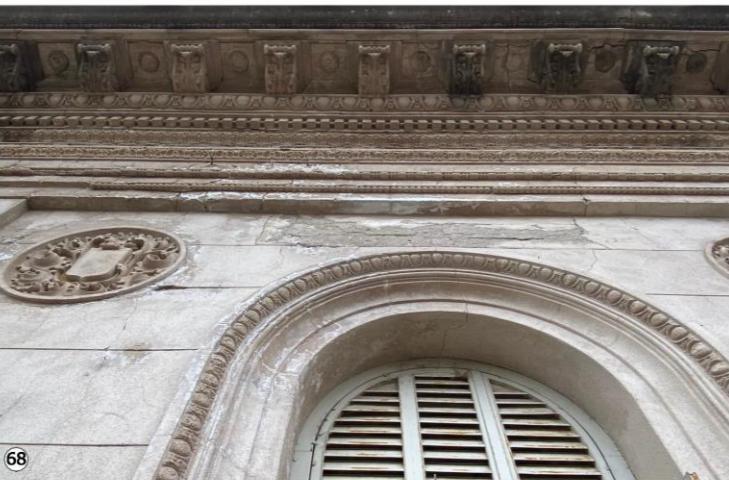
68
Abundante presencia de sales por e•orescencia en cara exterior de muro.
Fisuras y desprendimiento de revoque similar piedra.

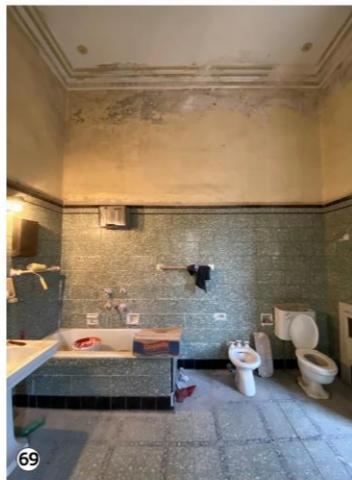
69
Grieta vertical en esquina de baño (sobre artefactos sanitarios).

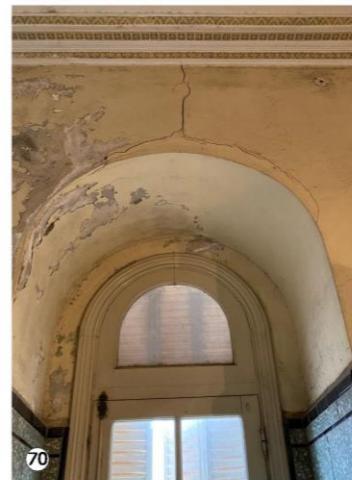
70
Grieta en arco de muro que rodea la abertura en
baño de planta alta.

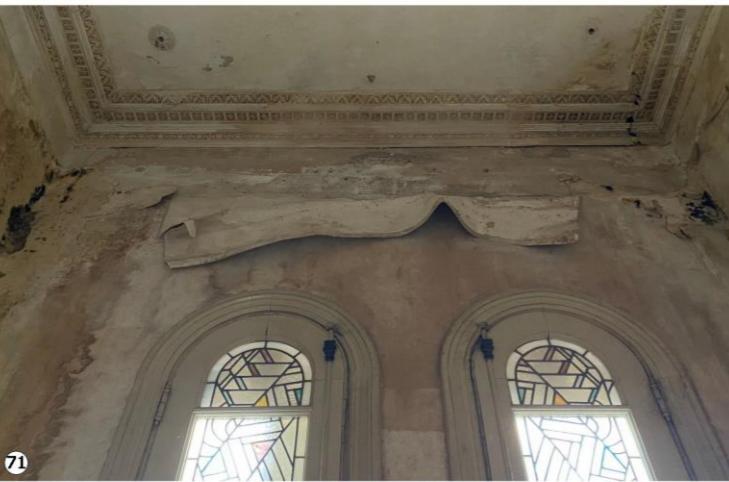
71

Presencia de sales por e•orescencia, Hongos y avanzado estado de Desprendimiento de material de revestimiento de muros y cielorrasos de salas, consecuencia de la constante in•ltración de agua hacia el interior del ed•cio.

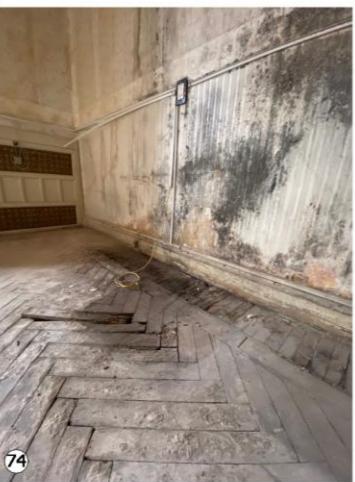
74

Hongos en muro, y piso de madera de habitación en planta alta en estado de rotura.

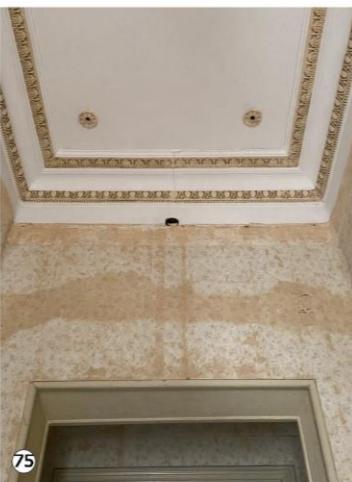
75

Grieta vertical en molduras de cielorraso.

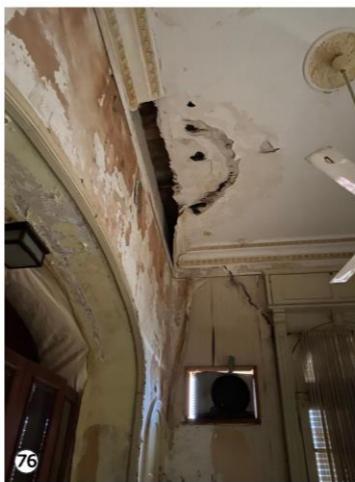
76

Grieta diagonal en pared: Significativa separación entre tramos de muro. Desprendimiento de material de cielorraso y material de terminación de paredes de la habitación.

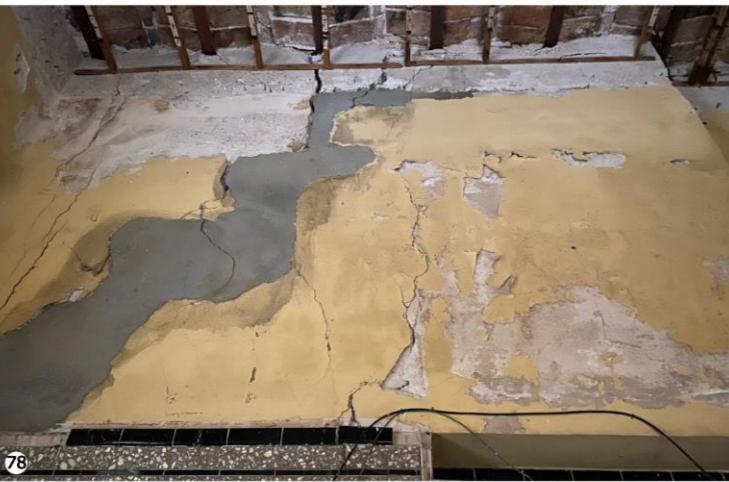
78
Abundante presencia de grietas en muros de baño en planta alta.

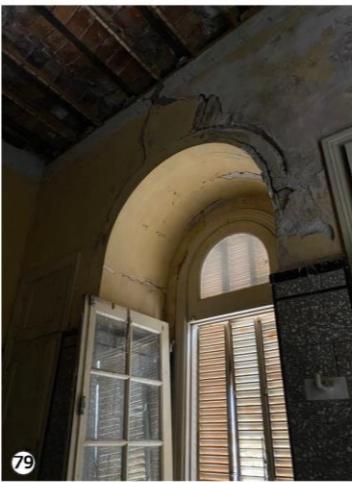
79
Baño en avanzado estado de Deterioro:
Grieta en arco de muro sobre ventana, y en esquina superior de baño.
Desprendimiento de material de paredes y cielorrasos.

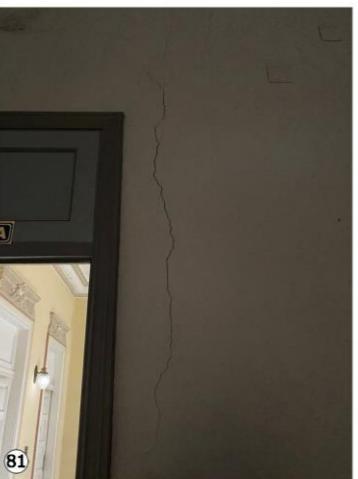
81
Grieta diagonal junto a puerta de ingreso a
habitación (sobre calle Echeverría).

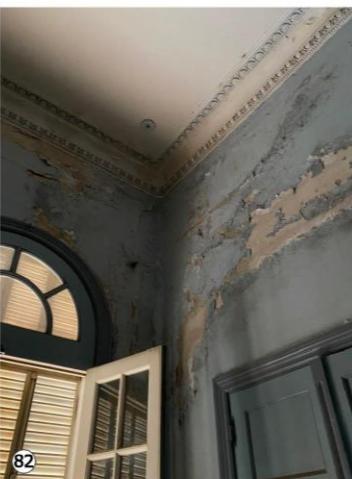
82
Desprendimiento de material correspondiente a revoques y pinturas de cielorrasos y paredes.
Sales por e•orescencia consecuencia de la constante presencia de humedades.

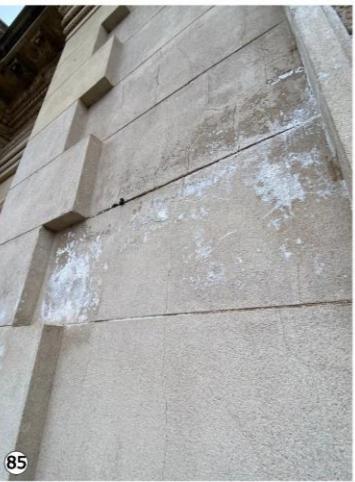
85

Presencia de sales por efluorescencia, consecuencia de la presencia de agua en el interior del muro.

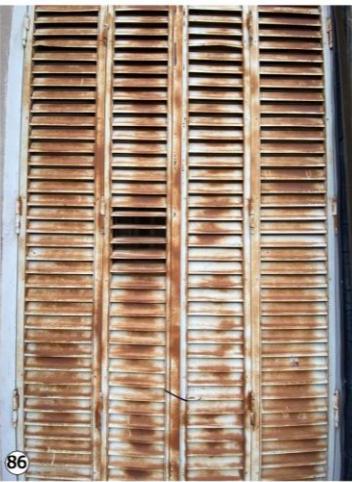
86

Estado de oxidación de postigos metálicos de aberturas con salida a balcón.

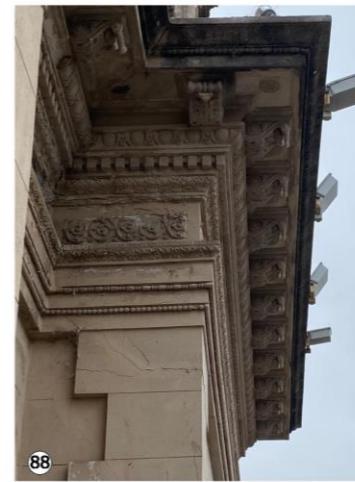
88

Fisuras en muro y desprendimiento de molduras ornamentales bajo cornisa.

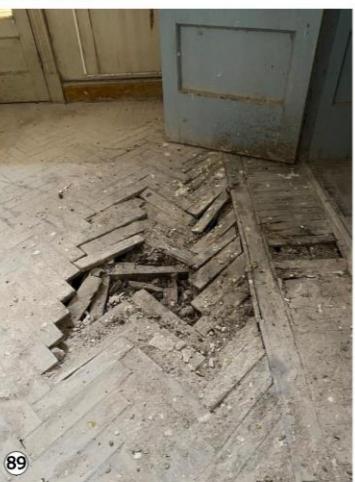
89

Rotura y desprendimiento en piso de madera. Presencia de suciedades y guano de palomas.

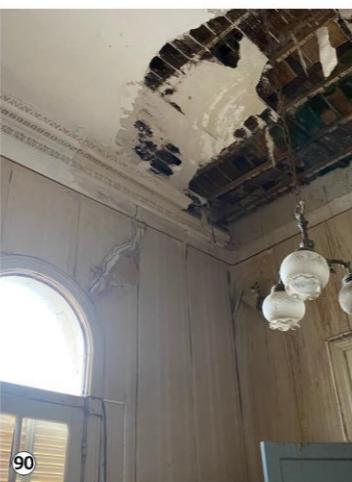
90

Grieta diagonal en tramo superior de abertura. Desprendimiento de cielorraso. Pátina biológica (Hongos) en ladrillos de techo.

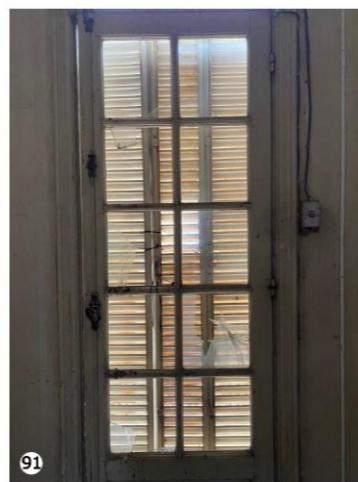
91

Vidrios rotos en puerta ventana de habitación.

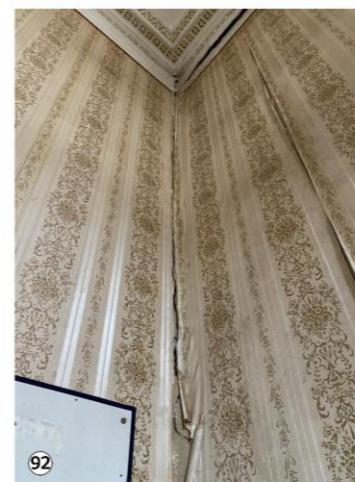
92

Grieta vertical en encuentro entre muros de habitación.

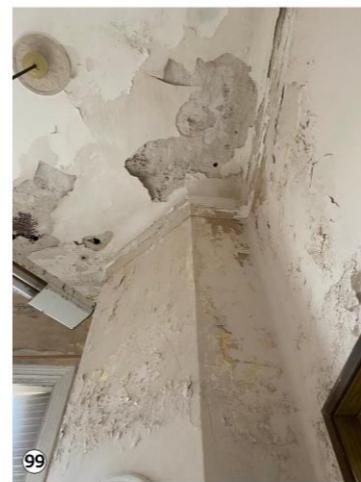
99

Grieta vertical en esquina de habitación.

Estructura metálica de cielorraso expuesta y en estado de oxidación.
Desprendimiento de material de revestimiento.

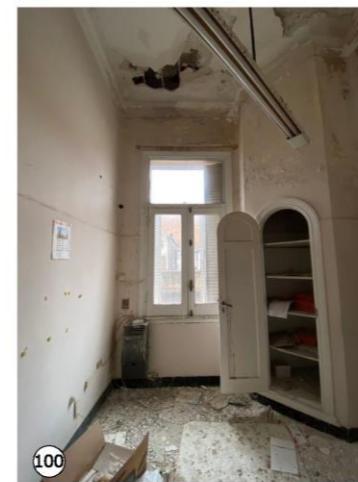
100

Considerable estado de desprendimiento de material de paredes y cielorraso.
Habitación de planta alta con abundante presencia de suciedades, guano de paloma y desprendimiento de material.

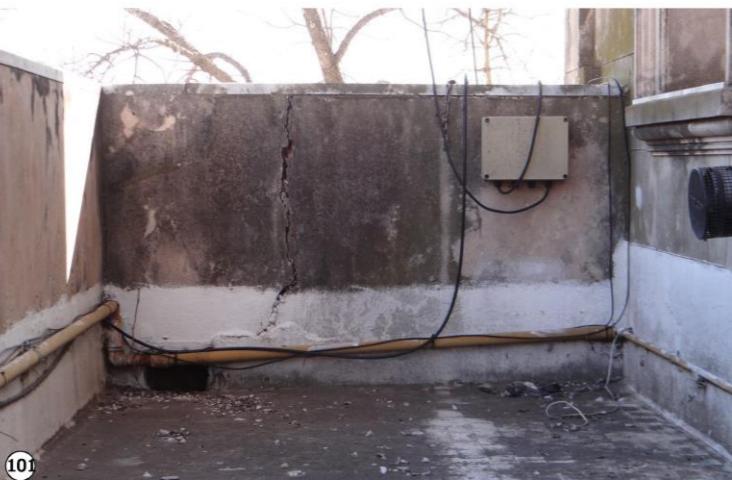
101
Grieta vertical en muro bajo de terraza accesible

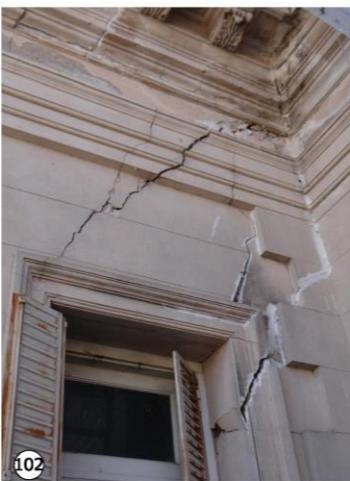
102
Considerables grietas diagonales sobre puerta de salida a terraza posibilita el ingreso de agua hacia el interior, incrementando el deterioro del muro.

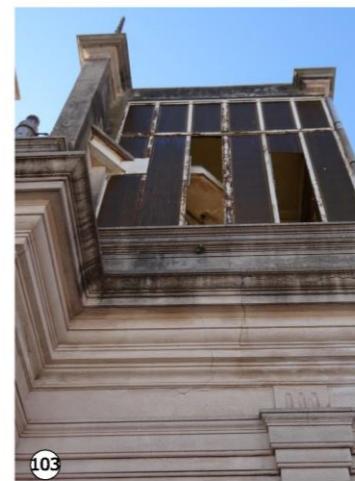
103
Grietas y Fisuras en tramo superior de muro exterior y cornisa

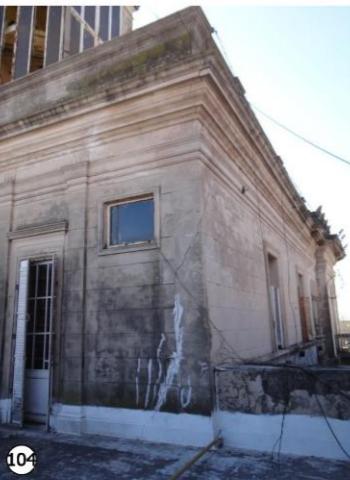
104
Considerables Grietas Diagonales en muros de terraza con antiguas reparaciones. En ambas fotografías se observa como las grietas continúan activas, dado que las mismas volvieron a abrirse posterior a su reparación.

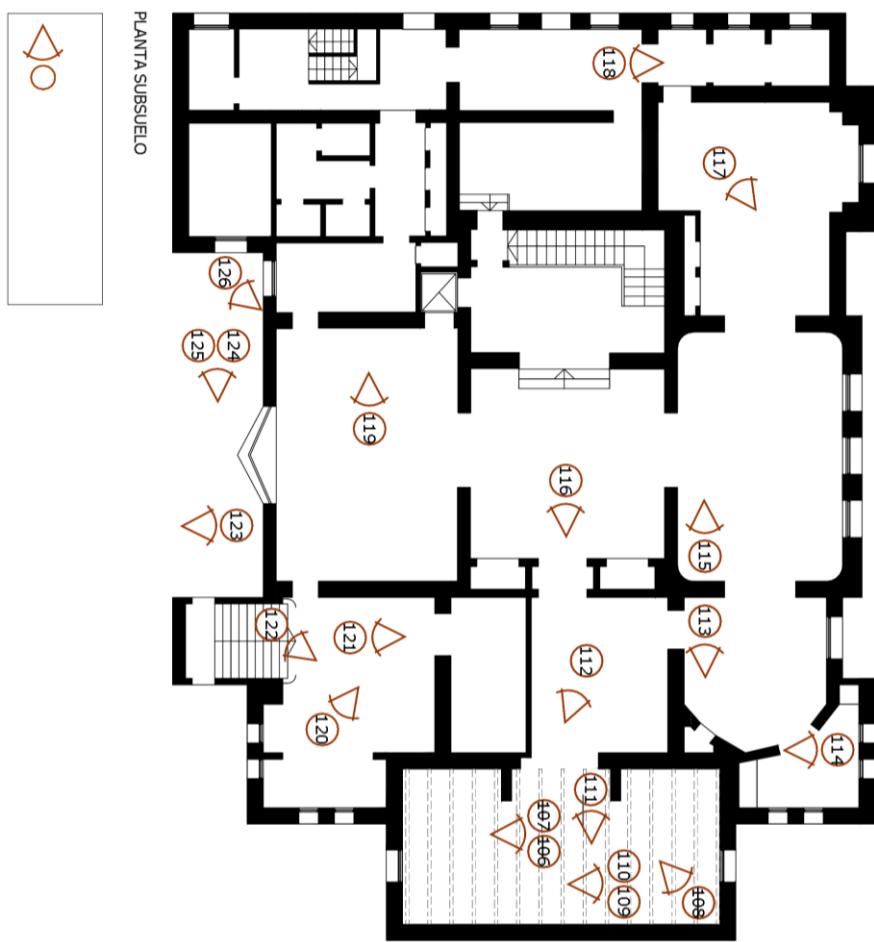
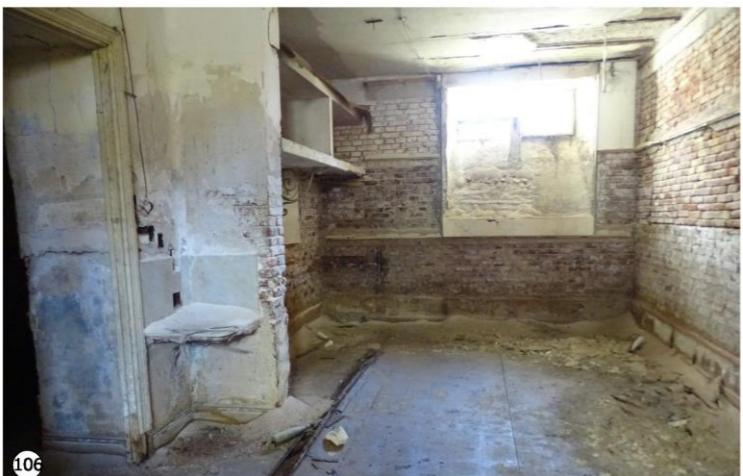
106

Consecuencia del alto nivel de la capa freática y la constante presencia de agua en el subsuelo, se produce el desprendimiento de material correspondiente a revoques y pinturas, estado de oxidación de los hierros que conforman la estructura, presencia de sales por e•orescencia en muros.

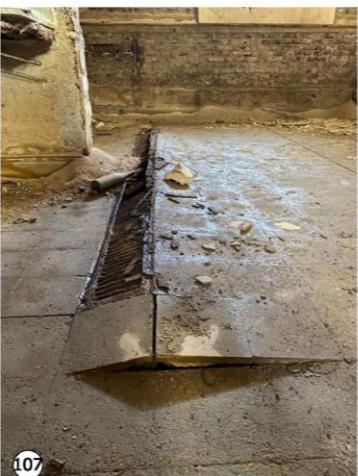
107

Rotura y desprendimiento de material de terminación en piso en tramo de canaleta de desagüe.

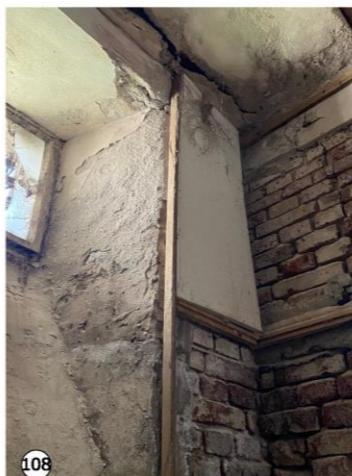
108

Erosión y sales por e•orescencia consecuencia dela constante presencia de agua.

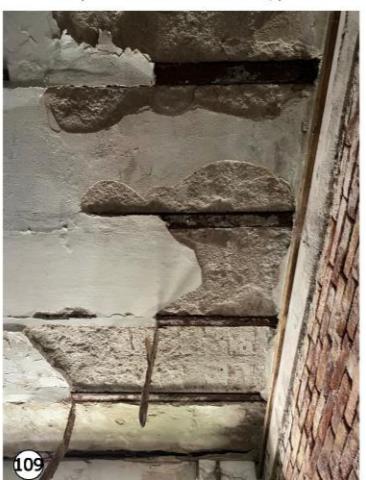
109

Avanzado estado de oxidación ferrosa y decapamiento (pérdida de sección) de los per•les metálicosque conforman la estructura del subsuelo. Desprendimiento y estado de oxidación del metal desplegado que se encuentra en el cielorraso del subsuelo.

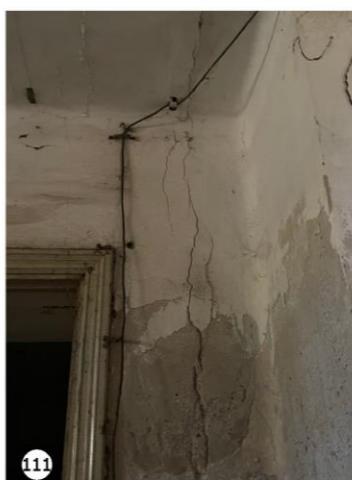
111

Grieta vertical en muro con continuación en cielorraso.

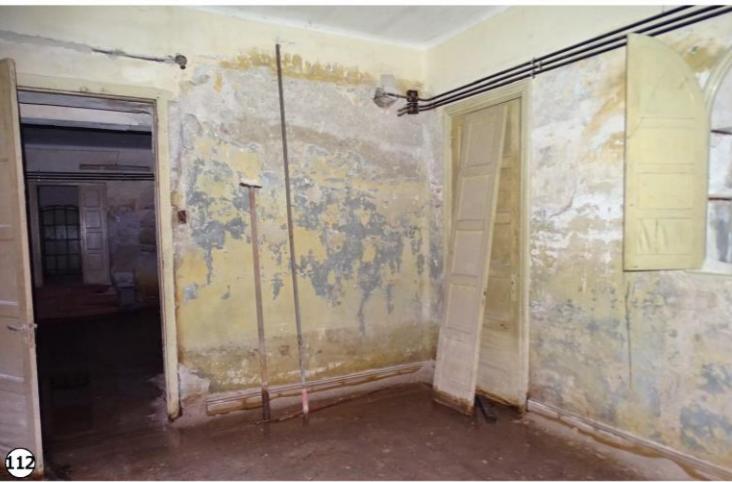
112

Consecuencia del alto nivel de la capa freática y la constante presencia de agua en el subsuelo, se produce el desprendimiento de material correspondiente a revoques y pinturas, presencia de sales por e•orescencia en muros y cielorrasos.

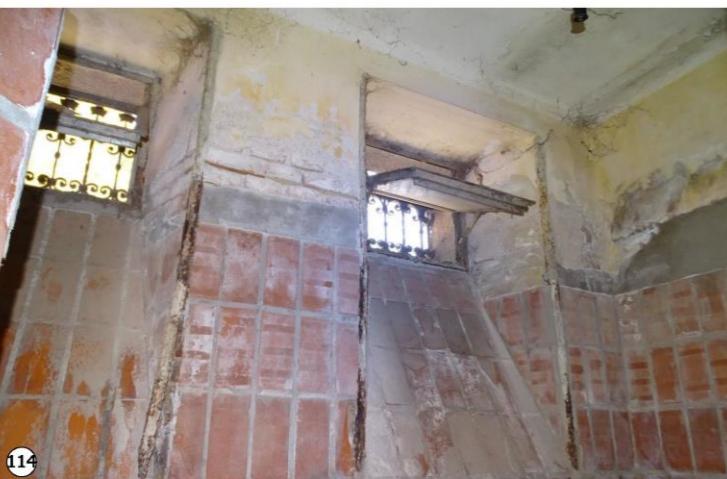
114

Presencia de sales por e•orescencia en ladrillos de revestimiento.
Estado de oxidación en per•les metálicos.

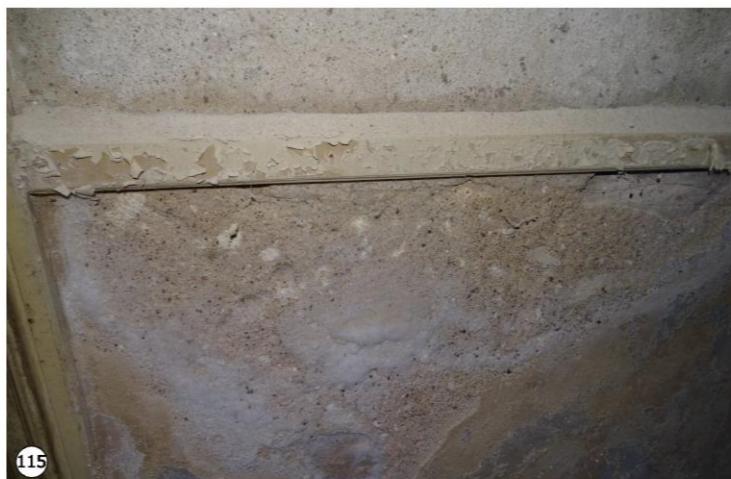
115

Abundante presencia de sales por e•orescencia en revoques y pinturas de muros.

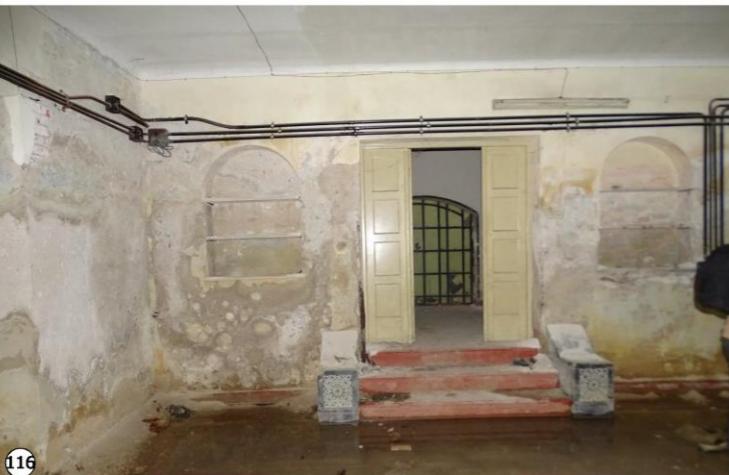
116

Permanente presencia de agua en superficie de piso, consecuencia del alto nivel de napas freáticas. Desprendimiento de material correspondiente a revoques y pinturas de muros y cielorrasos. Abundante presencia de sales por e•orescencia.

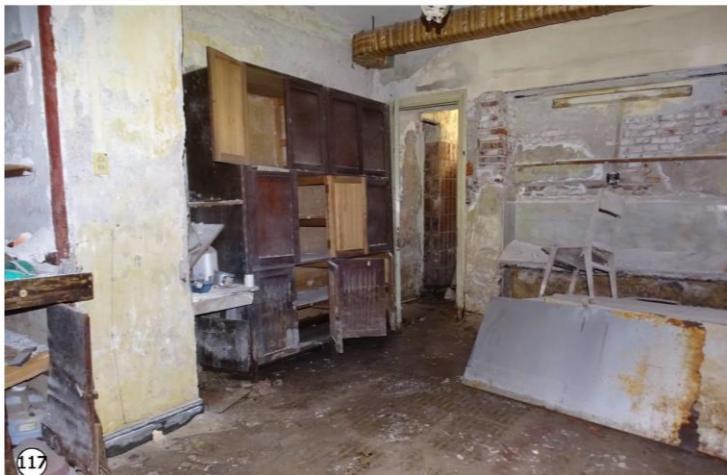
117

Mobiliario en considerable estado de deterioro, erosión y e•orescencias en muros/cielorrasos. Abundante presencia de suciedades en piso.

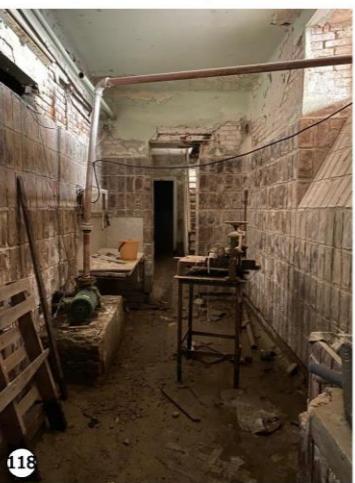
118

El alto nivel de las napas freáticas requirió la instalación de una bomba para desagotar el agua presente en el subsuelo de la edificación

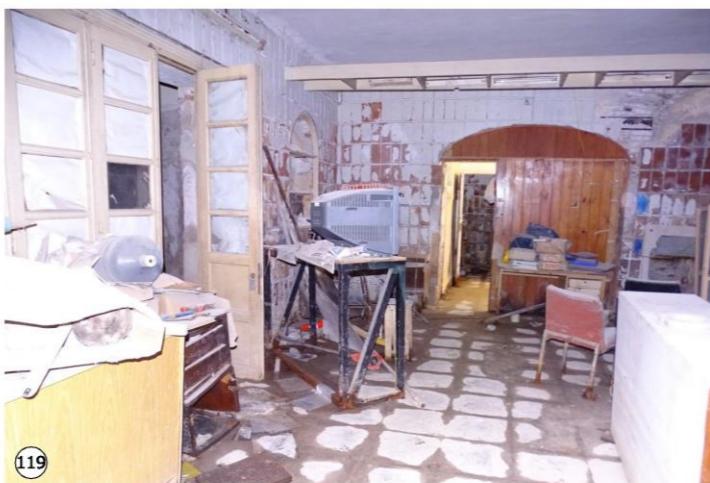
119

Presencia de humedades en muros y pisos, consecuencia de la constante presencia de agua produce el deterioro de aberturas de madera, materiales de revestimiento, desprendimiento y erosión de revoques.

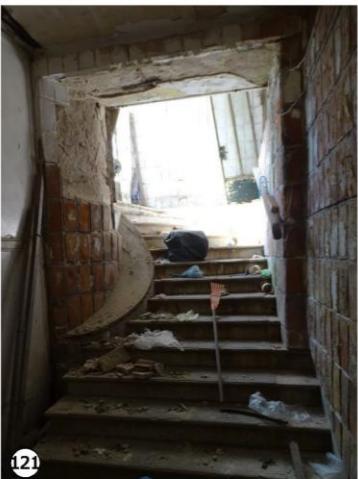
121

Escalera de subsuelo con abundante presencia de suciedades y desprendimiento de material.

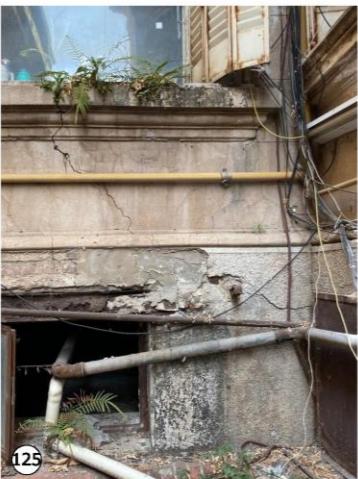
124

Presencia de vegetación invasiva en muro exterior, oxidación de postigos metálicos, erosión de revoque simil piedra.

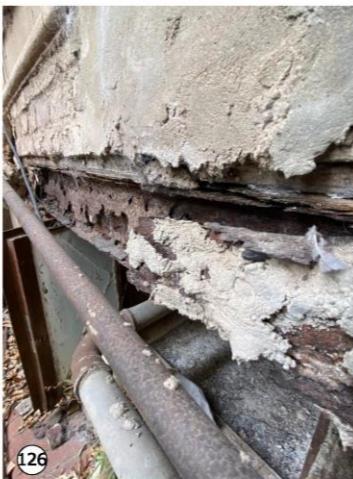
125

Grieta diagonal en tramo inferior de ventana de cocina (Planta Baja), posibilita el ingreso del agua de lluvia hacia el interior de la edificación.

Avanzado y considerable estado de oxidación ferrosa de perfil metálico con pérdida de sección estructural.

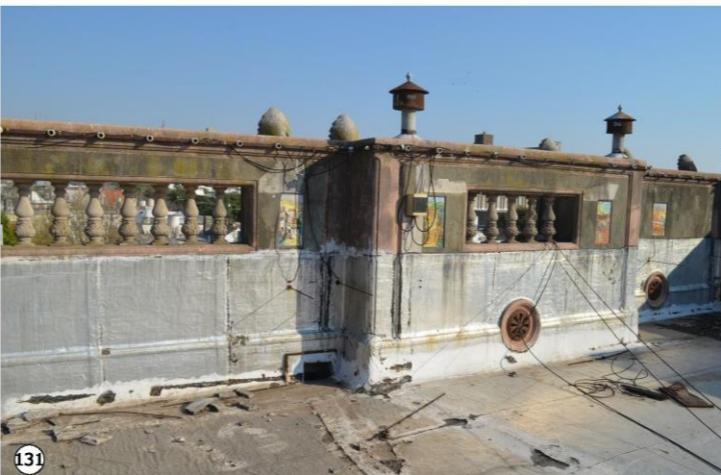
130

Membrana asfáltica que actúa como elemento de aislación hidrófuga del techo, a la intemperie. Presencia de suciedades, guano de paloma, elementos ajenos a la cubierta (cableado, elementos metálicos sueltos)

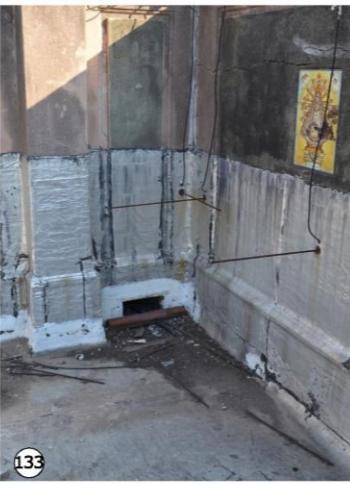
132
Mayólica ornamental en muro de parapeto en estado de deterioro.

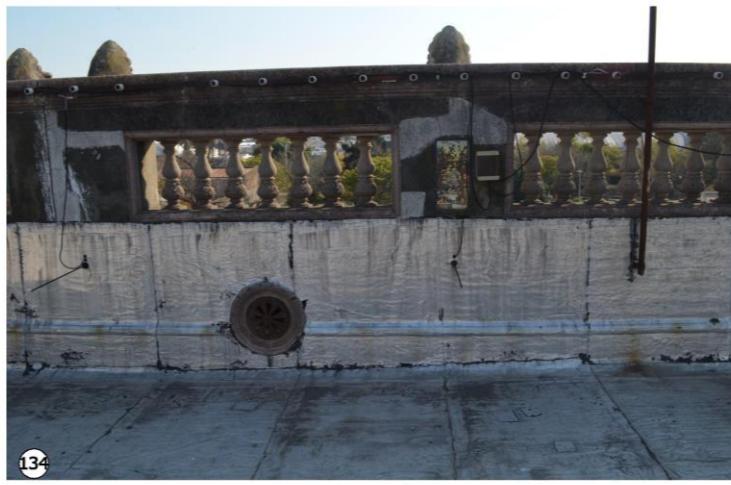
133
Presencia de suciedades junto a la boca de desagüe pluvial, lo que ocasiona su obstrucción.

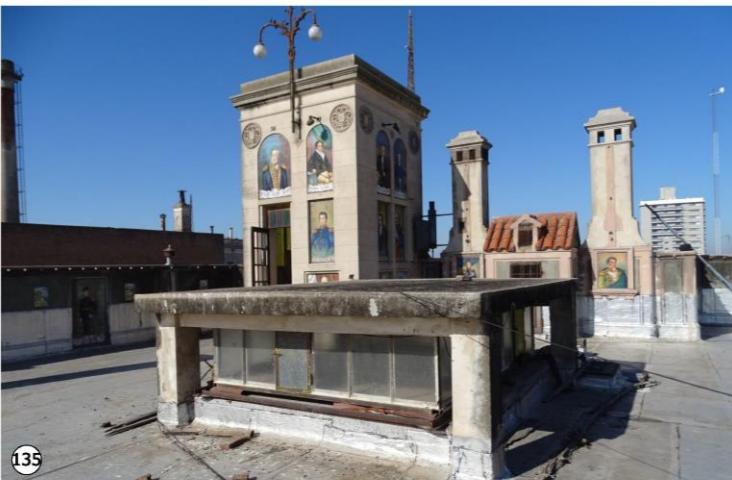
134
Tramos de muros de parapeto afectados por pátina biológica (musgo, hollín). Presencia de grietas y suras en muro.

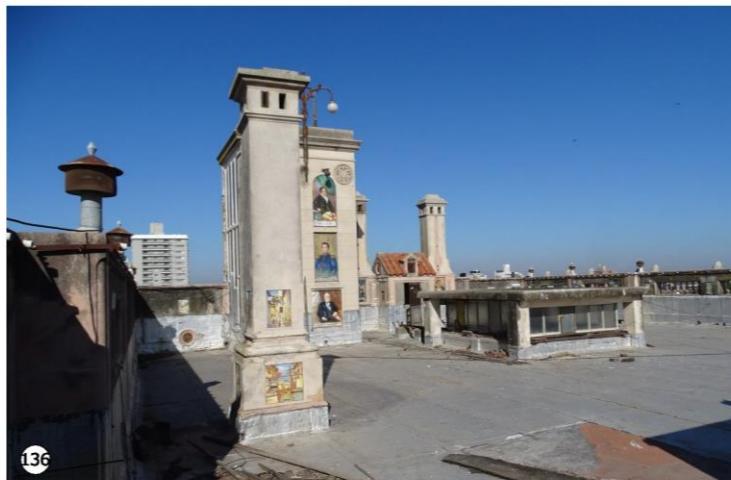
135
Presencia de guano de aves y elementos ajenos a la cubierta como peroles, cableado suelto, madera, retazos de ladrillos, pueden ocasionar el deterioro y/o rotura de la membrana hidrófuga.

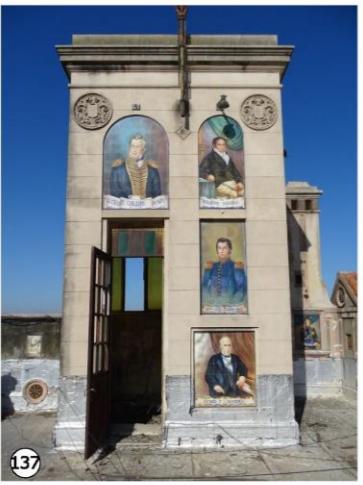
136
Presencia de guano de aves y elementos ajenos a la cubierta como peroles, cableado suelto, madera, retazos de ladrillos, pueden ocasionar el deterioro y/o rotura de la membrana hidrófuga.

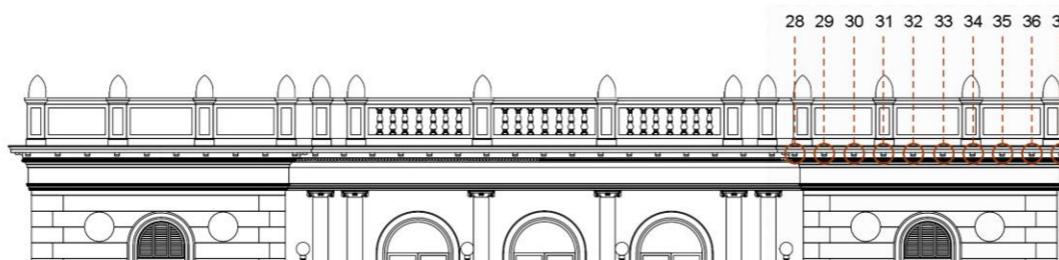
MENSULAS ORNAMENTALES BAJO CORNISA - FACHADA CALLE 9 DE JULIO

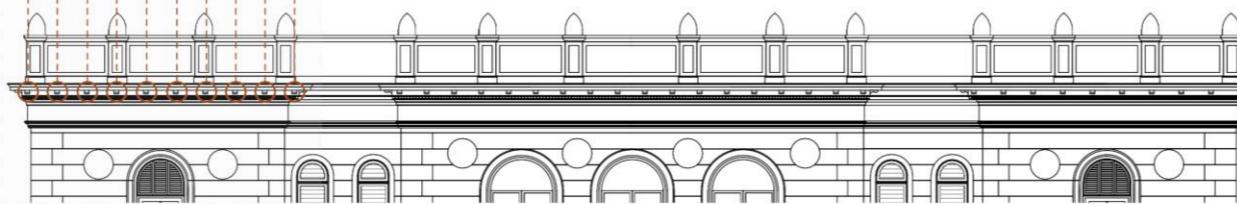
MÉNSULAS ORNAMENTALES BAJO CORNISA - FACHADA CALLE ECHEVERRIA

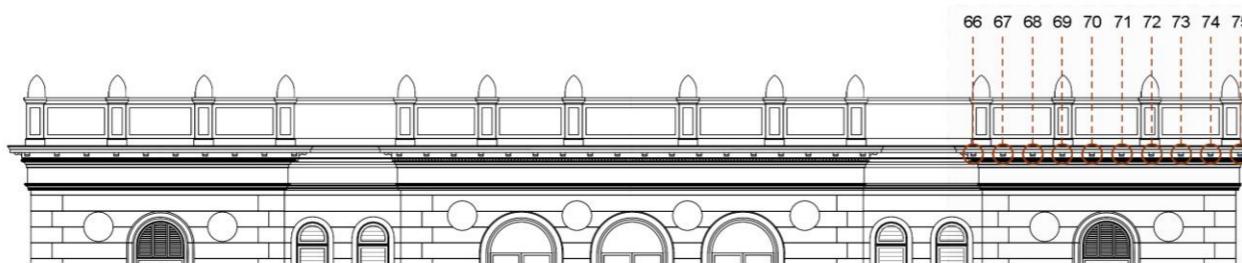
MENSULAS ORNAMENTALES BAJO CORNISA - FACHADA CALLE ECHEVERRIA
