ORDENANZA N° 7557

Art. 1º).- DISPÓNESE el llamado a Licitación Pública para la ejecución de la obra “Restauración y Puesta en Valor del Palacio Tampieri – Segunda Etapa” en la ciudad de San Francisco. (Expte. 142382).

PALACIO TAMPIERI

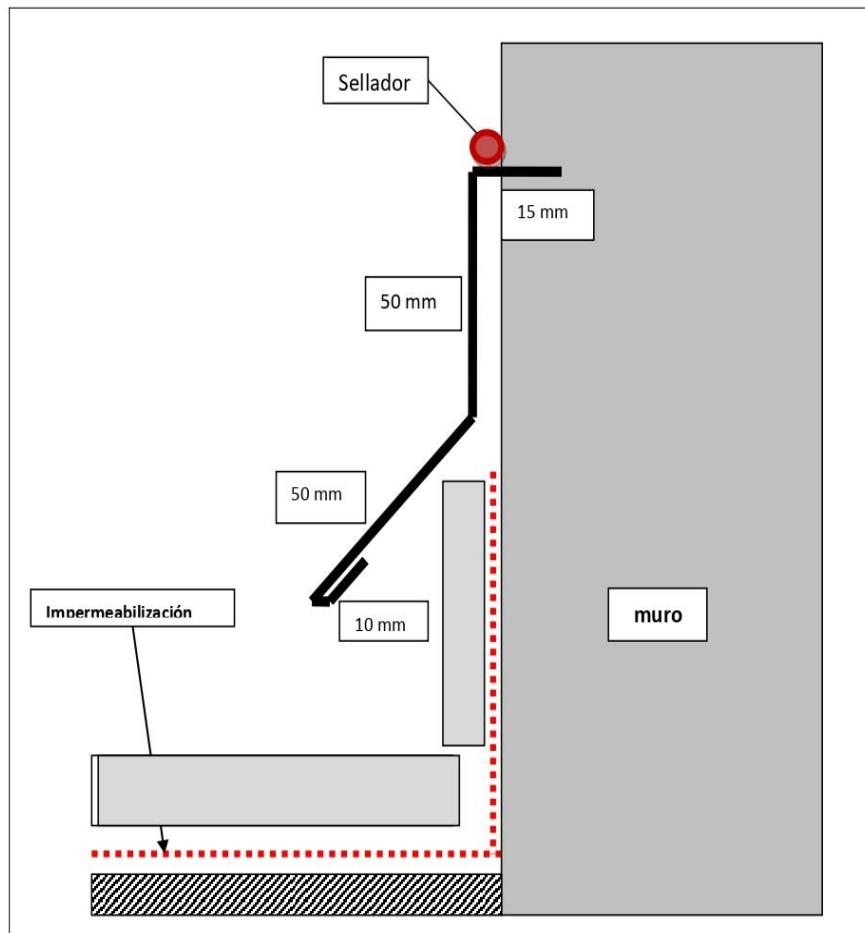
Después de colocados los zócalos, sobre los laterales se calará con amoladora en horizontal, por encima del nivel superior del zócalo terminado, y se introducirá una babetía de zinguería de chapa galvanizada sellada con sellador poliuretánico chapampontería para asegurar su hermeticidad. Se adjunta detalle constructivo del mismo.

Detalle zinguería contra borde parapeto, y esquema de colocación

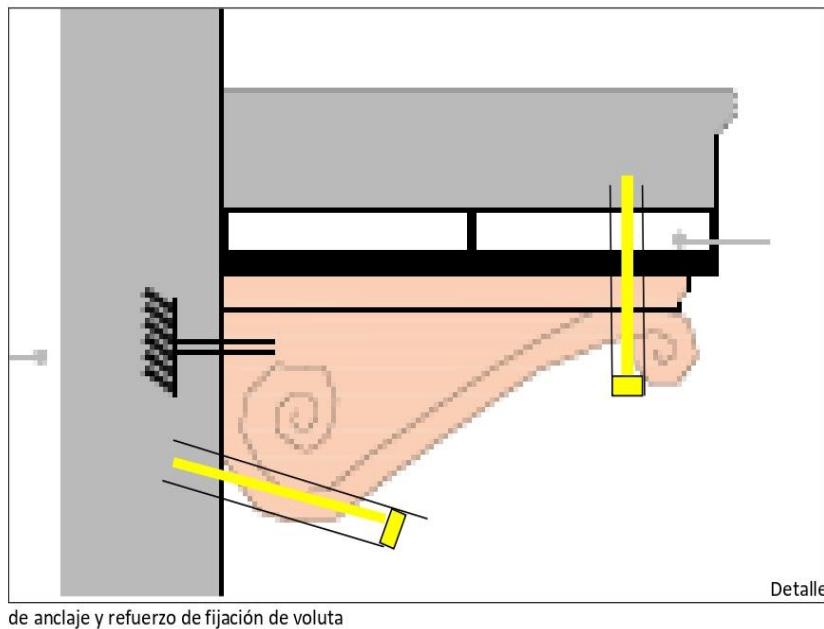
3. Se anclarán en cada perforación, sendas varillas roscadas de bronce o acero inoxidable, de 8 mm a la cornisa o al muro por detrás de la voluta. Para ello se utilizará *Sika AnchorFix-1*. Se trata de un producto a base de resina de poliéster en éster de metacrilato, libre de estireno y disolventes, para anclajes químicos. Posee dos componentes en un único cartucho de 300cm³. Los dos componentes se encuentran contenidos en el interior de un film laminado de doble cámara y todo ello contenido en un cartucho de plástico rígido estándar. Este sistema permite la aplicación de una resina de dos constituyentes usando una pistola convencional de selladores.
4. En el fresado se ajustará una tuerca de retención.
5. Se cortará con sierra el sobrante de la varilla roscada.
6. Se completará tapando el orificio con revoque símil piedra.

de anclaje y refuerzo de fijación de voluta

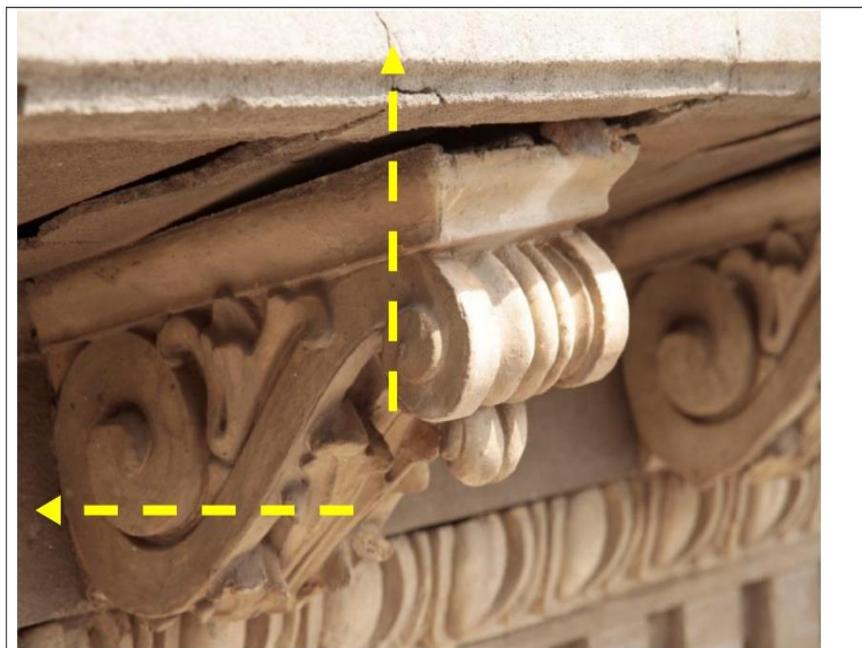
Esquema de fijación voluta

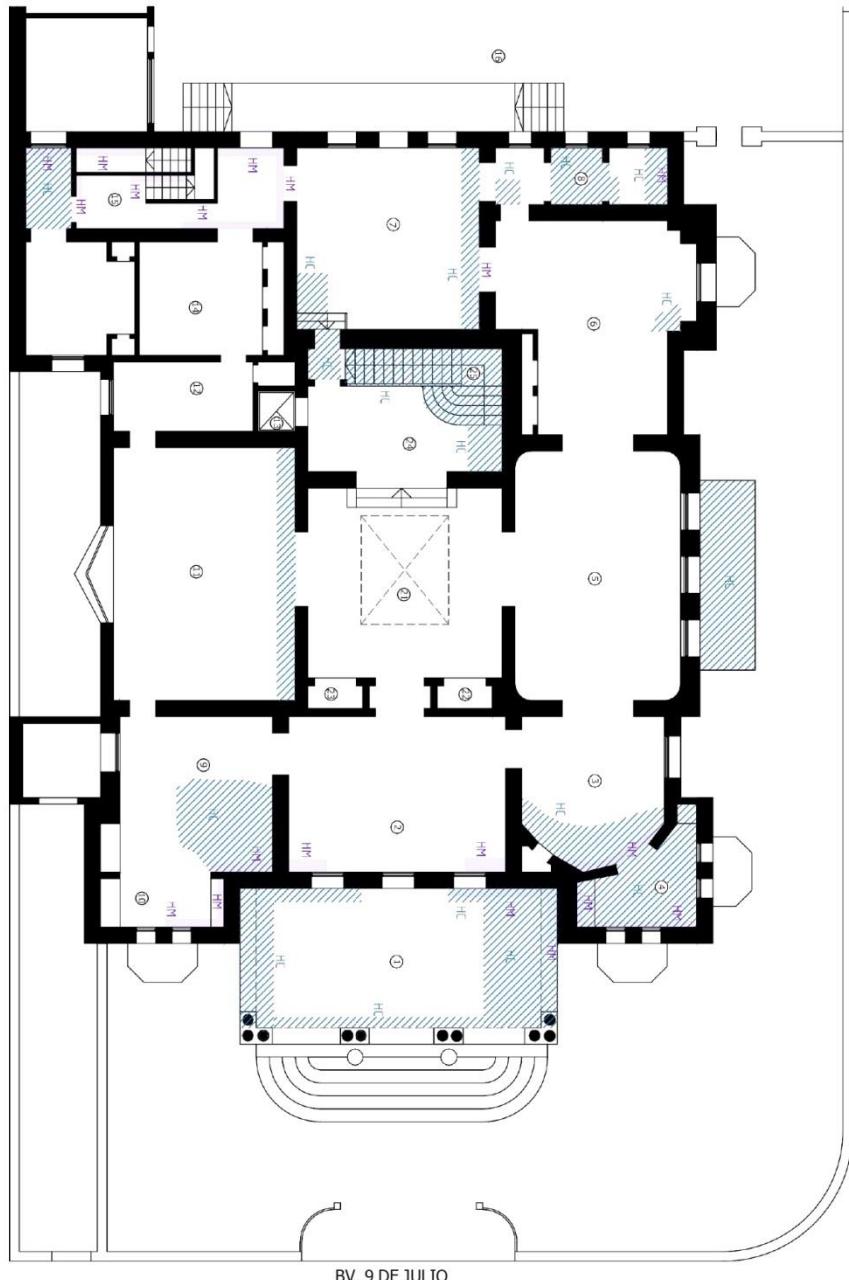
PLANTA BAJA 1:125

HUMEDAD EN CIELO/RASO
 HUMEDAD EN MURO

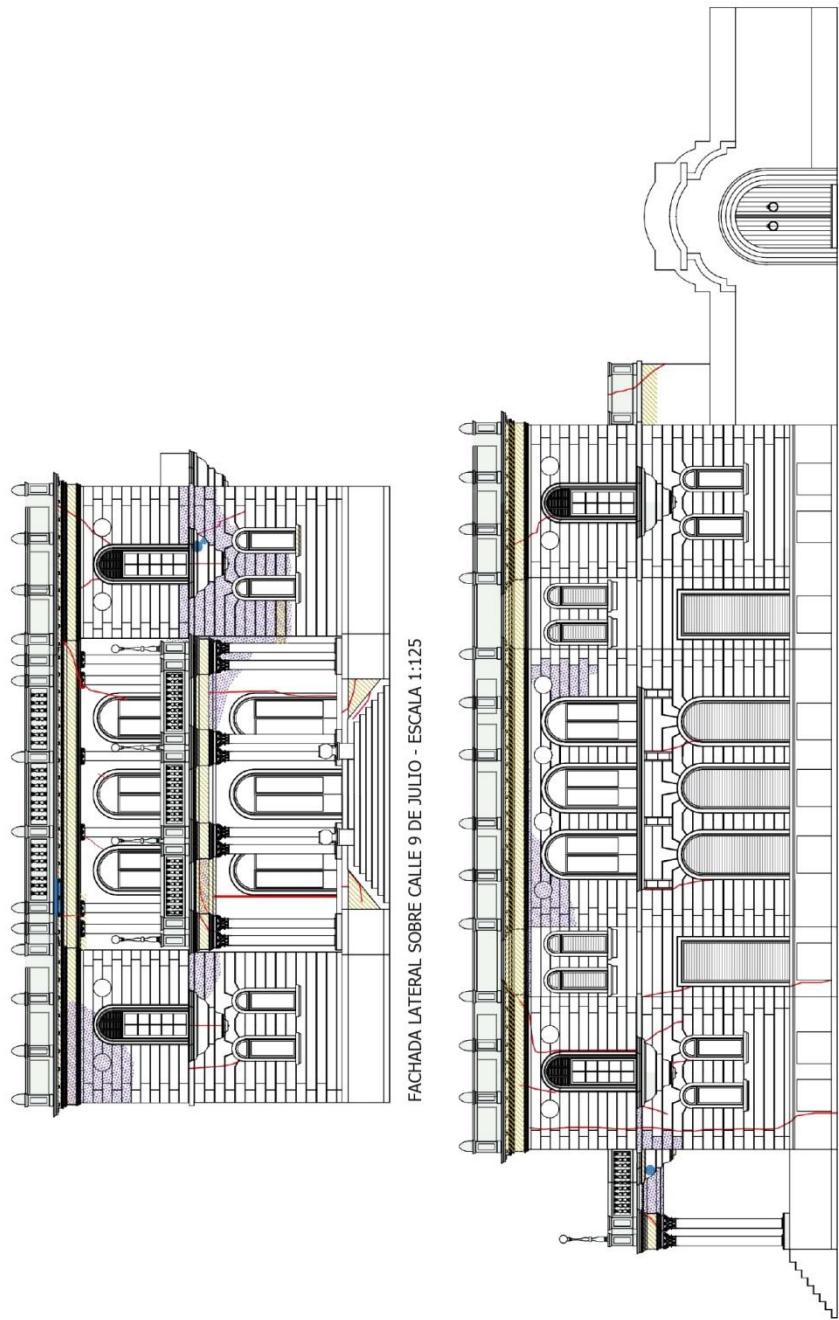
REFERENCIAS PATOLOGÍAS	
—	GRIETA DIAGONAL
■	HUMEDADES / SALES POR EFLORESCENCIAS
■	ROTURA
■	EROSIÓN / DESPRENDIMIENTO DE MATERIAL
■	PÁTINA BIOLÓGICA (Musgo, Hollín, Costra Negra)

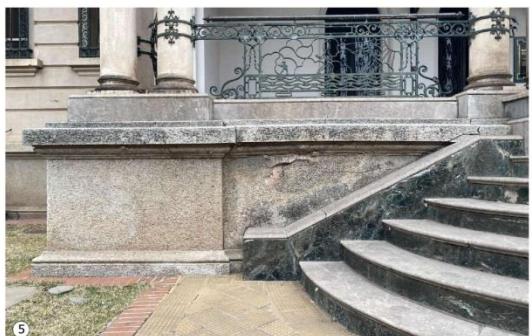
5 Fisuras y desprendimiento de material de terminación en zócalo sobre escalera.

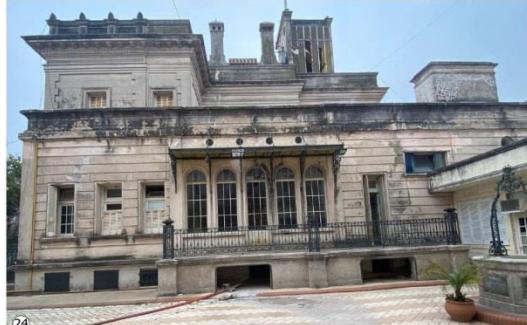
24
Fachada posterior del palacio (sobre corazón de manzana), en avanzado estado de deterioro: Grietas, suras, desprendimiento de material, pátina biológica, presencia de costra negra.

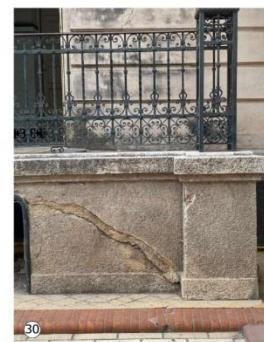
30
Grieta diagonal en zócalo de fachada (muro de contención de escaleras).

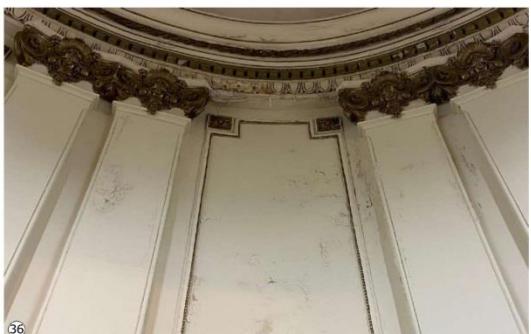
36
Deterioro de molduras ornamentales en muro curvo de sala. Micro-suras y desprendimiento de material de terminación en pared (revoques y pinturas)

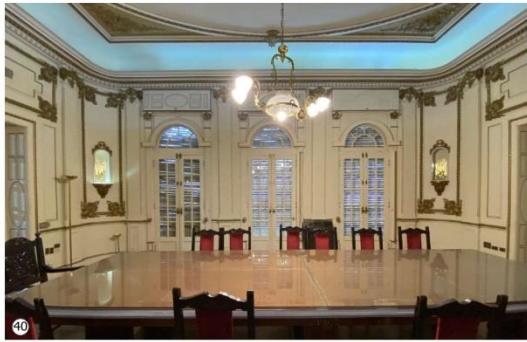
40
Salón sobre calle Echeverría en adecuado estado de conservación.
Desnivel en piso de la habitación.

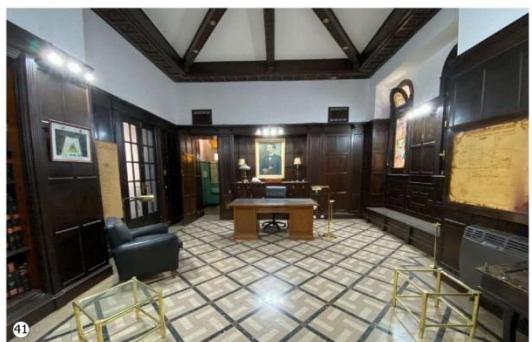
41
Salón en adecuado estado de conservación.

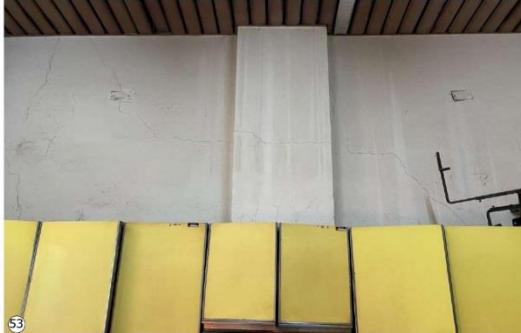
53
Abundante presencia de grietas diagonales en paredes de cocina.

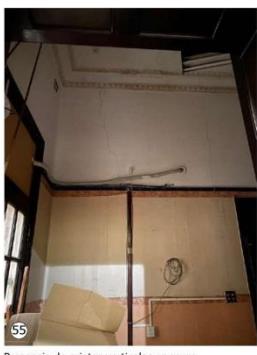
55
Presencia de grietas verticales en muro.

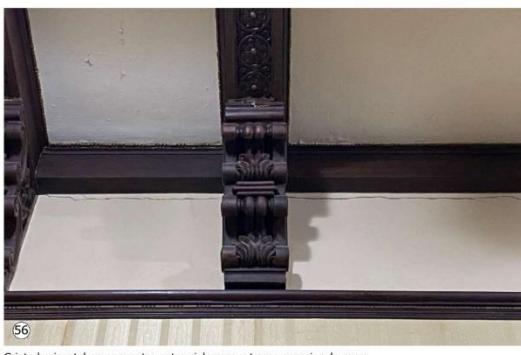
56
Grieta horizontal en encuentro entre cielorraso y tramo superior de muro.

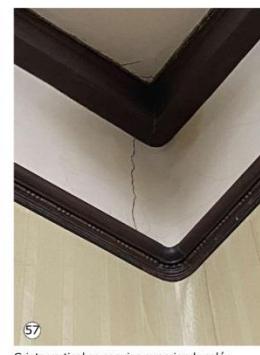
57
Grieta vertical en esquina superior de salón.

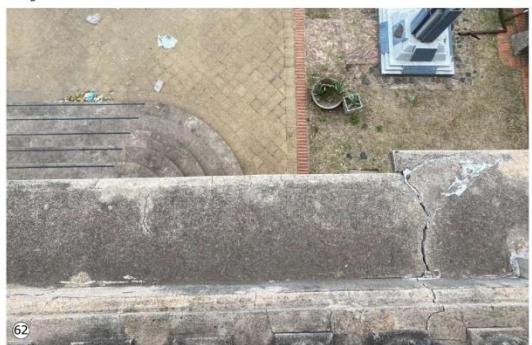
62

Tapa superior de cornisa: Rotura y presencia de surcos posibilitan el ingreso del agua de lluvia al interior de la estructura.

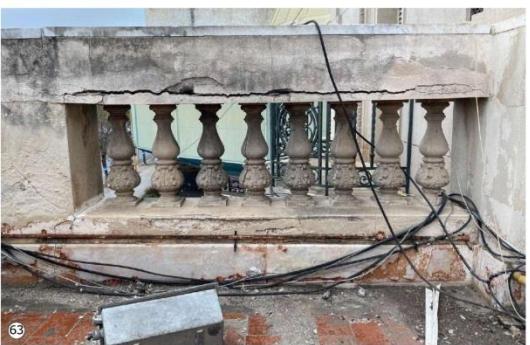
63

Grieta horizontal en tramo superior de balaustreda. Erosión en material en muros produce desprendimiento de revoques y pinturas.

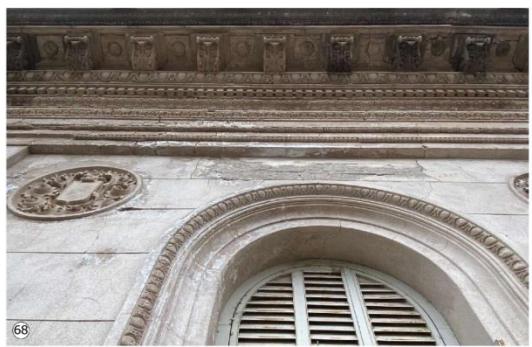
68. Abundante presencia de sales por e•orescencia en cara exterior de muro.
Fisuras y desprendimiento de revoque simil piedra.

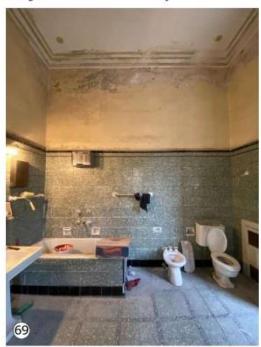
69. Grieta vertical en esquina de baño (sobre artefactos sanitarios).

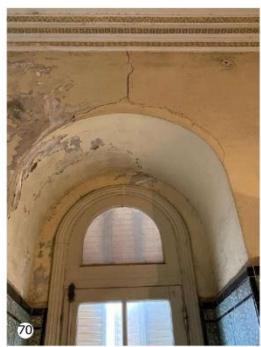
70. Grieta en arco de muro que rodea la abertura en baño de planta alta.

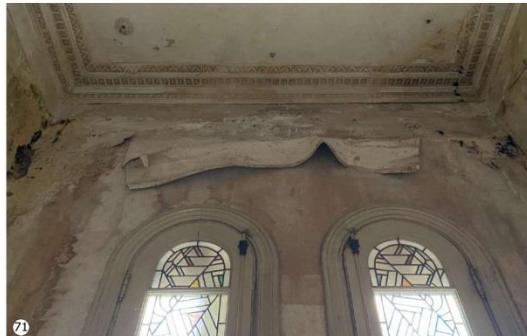
71

Presencia de sales por e•orescencia, Hongos y avanzado estado de Desprendimiento de material de revestimiento de muros y cielorrasos de salas, consecuencia de la constante in•tracción de agua hacia el interior del edificio.

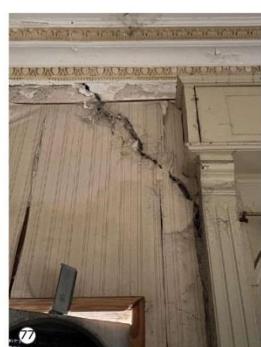
77

Grieta diagonal en pared. Significativa separación entre tramos de muro.

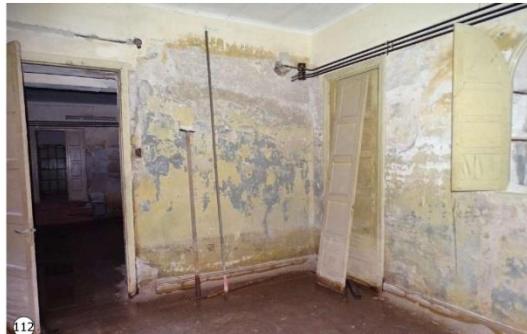
112

Consecuencia del alto nivel de la capa freática y la constante presencia de agua en el subsuelo, se produce el desprendimiento de material correspondiente a revoques y pinturas, presencia de sales por e•orescencia en muros y cielorrasos.

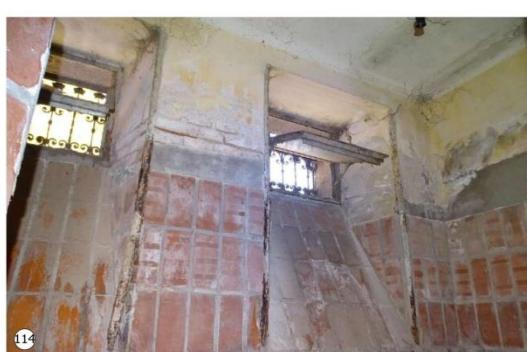
114

Presencia de sales por e•orescencia en ladrillos de revestimiento.
Estado de oxidación en per•les metálicos.

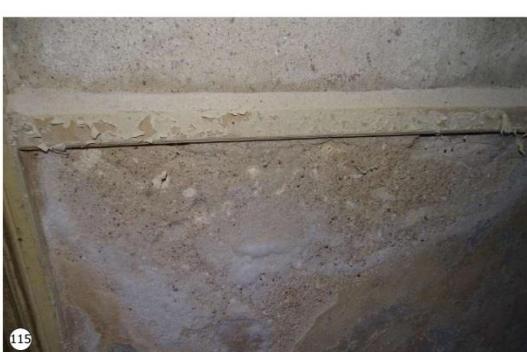
115

Abundante presencia de sales por e•orescencia en revoques y pinturas de muros.

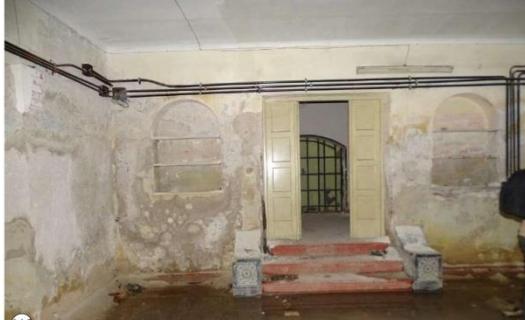
116

Permanente presencia de agua en superficie de piso, consecuencia del alto nivel de napas freáticas. Desprendimiento de material correspondiente a revoques y pinturas de muros y cielorrasos. Abundante presencia de sales por e-orescencia.

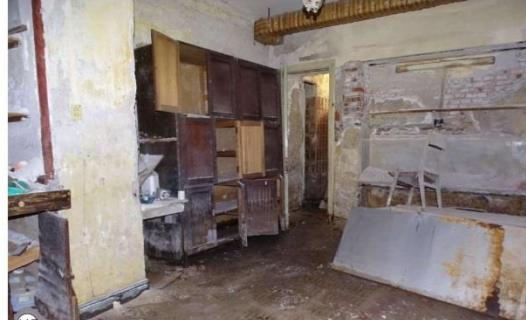
117

Mobiliario en considerable estado de deterioro, erosión y e-orescencias en muros/cielorrasos. Abundante presencia de suciedades en piso.

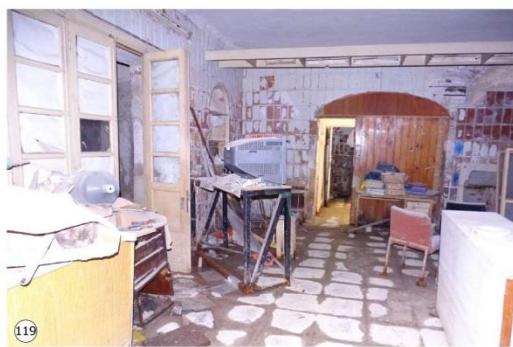
119

Presencia de humedades en muros y pisos, consecuencia de la constante presencia de agua produce el deterioro de aberturas de madera, materiales de revestimiento, desprendimiento y erosión de revoques.

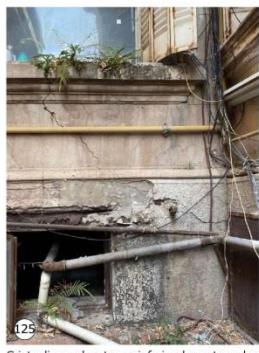
125

Grieta diagonal en tramo inferior de ventana de cocina (Planta Baja), posibilita el ingreso del agua de lluvia hacia el interior de la edificación.
Avanzado y considerable estado de oxidación ferrosa de perfiles metálicos con pérdida de sección estructural.

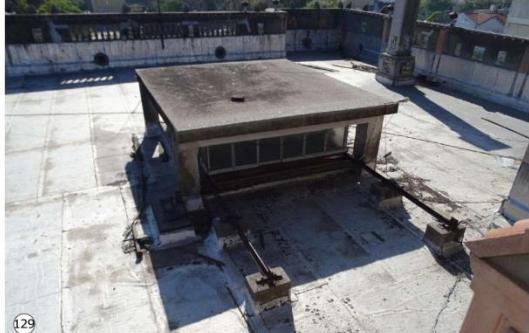
Lucera para iluminación de edificio, protegida por losa en adecuado estado de conservación.

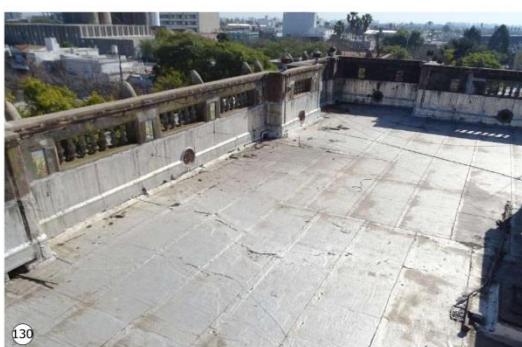
130
Membrana asfáltica que actúa como elemento de aislación hidrófuga del techo, a la intemperie. Presencia de suciedades, guano de paloma, elementos ajenos a la cubierta (cableado, elementos metálicos sueltos)

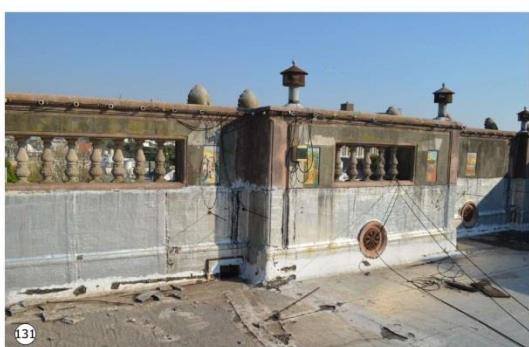
131
Tramos de la membrana asfáltica (aislación hidrófuga del techo) en estado de rotura, lo que posibilita el ingreso del agua de lluvia hacia el interior de la edificación. Presencia de patina biológica (moho, hollín) en muros de parapeto.

La cubierta de techo se encuentra actualmente protegida por una membrana asfáltica que actúa como aislante hidrófugo del techo. Algunos tramos de membrana se encuentran en estado de rotura y/o deterioro debido a la presencia de aceciones, guano de paloma, elementos sueltos como linternas, madera y cañerías, y rezagos de baldiles, lo que posibilita el ingreso de agua de lluvia hacia el interior de la edificación. Dicha situación se agrava por la obstrucción de las bocas de desague pluvial, donde el agua de lluvia no escurre correctamente por la cañería. Los muros perimetrales bajos de la azotea están decorados por balaustradas ornamentales y mayólicas decorativas, elementos que también se encuentran en estado de deterioro afectados por grietas, surcos, desprendimiento de material y hierros de armadura expuestos.

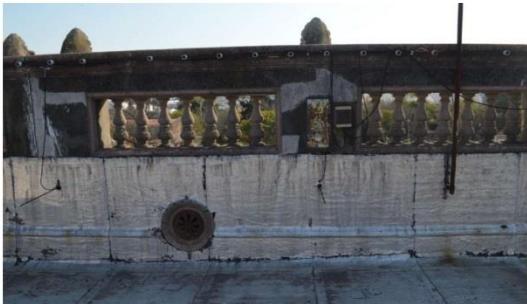
134

Tramos de muros de parapeto afectados por pátina biológica (musgo, hollín). Presencia de grietas y suras en muro.

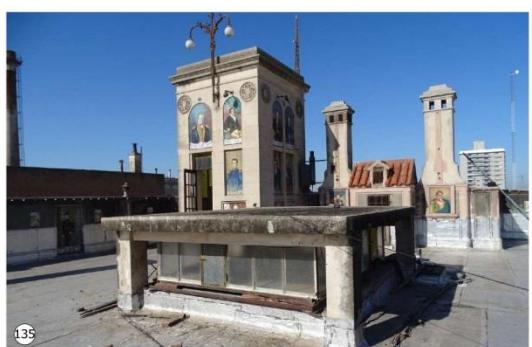
135

Presencia de guano de aves y elementos ajenos a la cubierta como perfiles, cableado suelto, madera, retazos de ladrillos, pueden ocasionar el deterioro y/o rotura de la membrana hidrófuga.

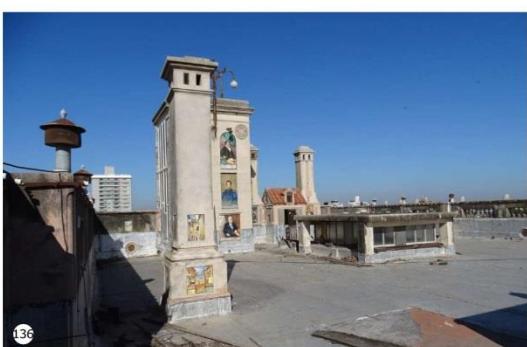
136

Presencia de guano de aves y elementos ajenos a la cubierta como perfiles, cableado suelto, madera, retazos de ladrillos, pueden ocasionar el deterioro y/o rotura de la membrana hidrófuga.
